橋梁名・所在地・管理者名等

橋梁名	路線名	所在地	起点側	緯度	34.47128	施設ID
鳥井橋 (フリガナ) トリイハシ	田平線	津和野町高峰		経度	131.74309	34.47128,131.74309
管理者名	路下条件	代替路の有無	自専道or一般道	緊急輸送道路	占用物件(名称)	
津和野町		有	一般道	指定無し	有

定期点検調書（その1） 橋梁諸元

橋梁番号	Q76-AB-912393	径間数	2	事務所名	津和野町	点検者	株式会社ウエスコ	
フリガナ	トリアン			所在地	津和野町高峰	責任者	佐々木 友也	直営・委託の別
橋梁名	鳥井橋					路線名	田平線	
点検車両等規格				点検新技術名称			点検新技術番号

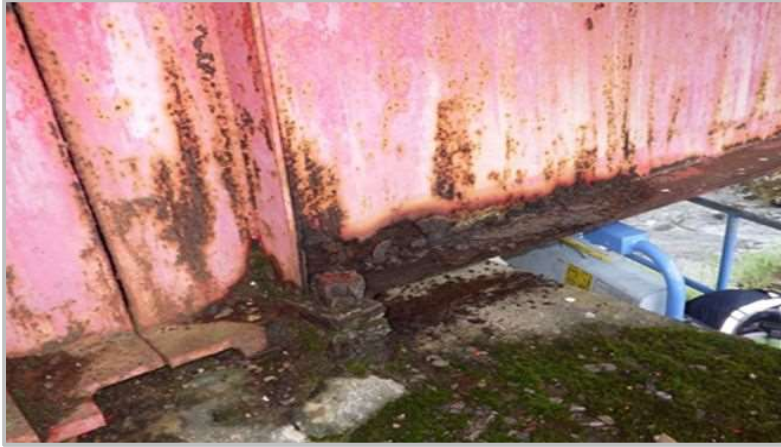
写真番号	1	径間	2	部材番号	0201
備考	主桁下フランジの腐食減圧

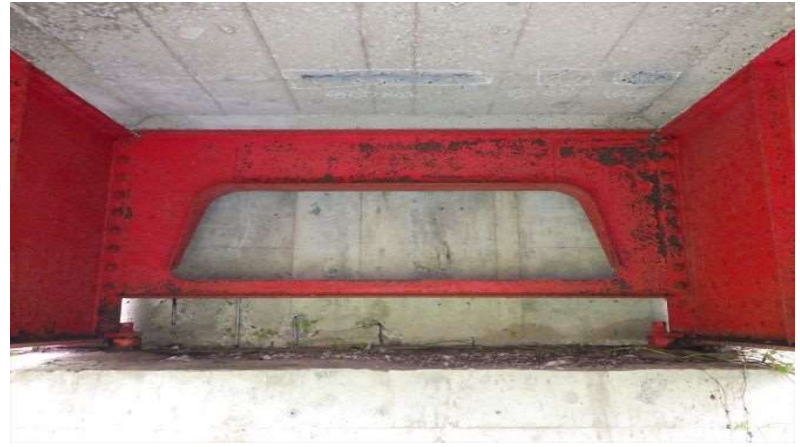
写真番号	2	径間	1	部材番号	0101
備考	横桁の防食機能の劣化

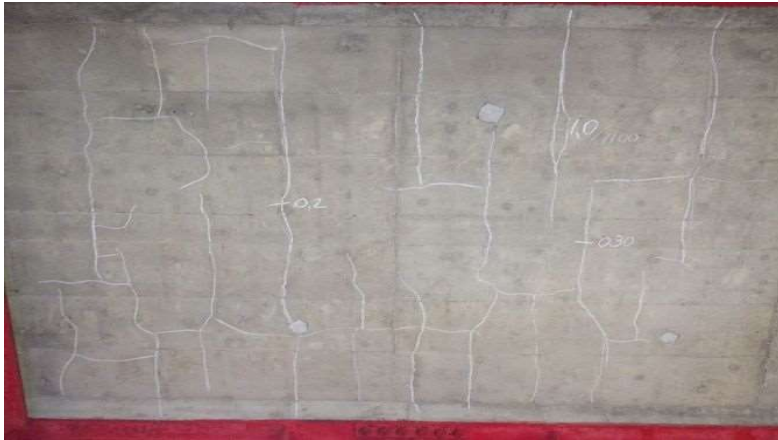
写真番号	3	径間	2	部材番号	0203
備考	床版ひびわれ

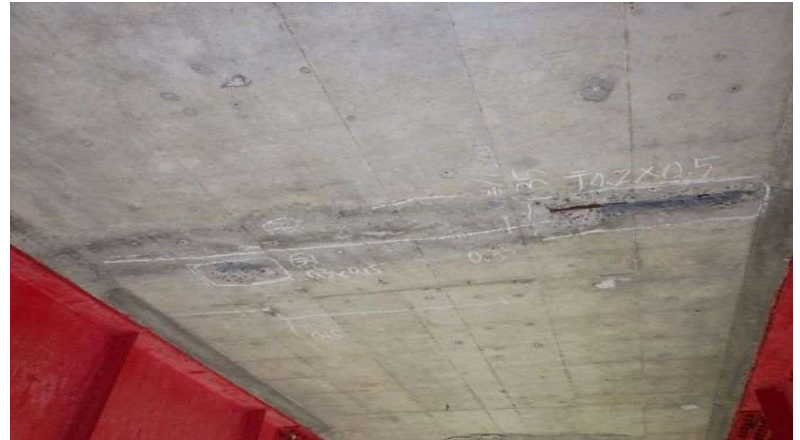
写真番号	4	径間	2	部材番号	0202
備考	床版の鉄筋露出

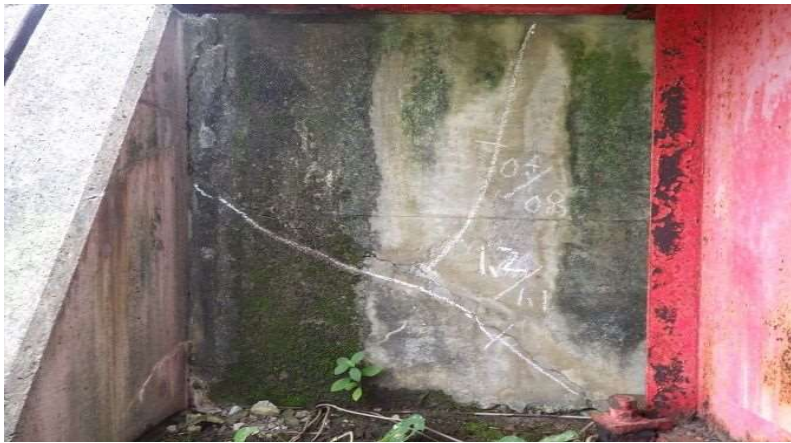
写真番号	5	径間	1	部材番号	0101
備考	A1橋台のひびわれ、漏水

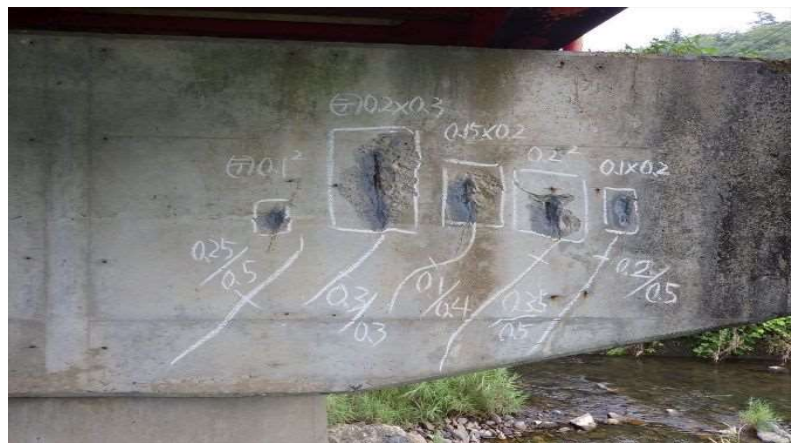
写真番号	6	径間	1	部材番号	0102
備考	P1橋脚の鉄筋露出、ひびわれ、漏水

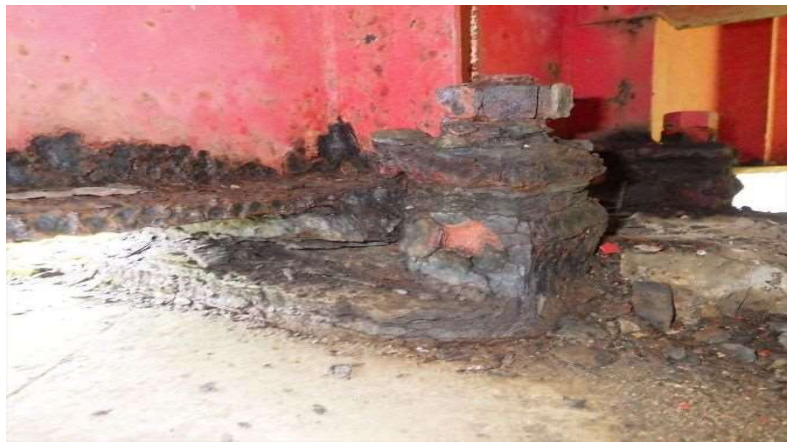
写真番号	7	径間	2	部材番号	0201
備考	支承の腐食

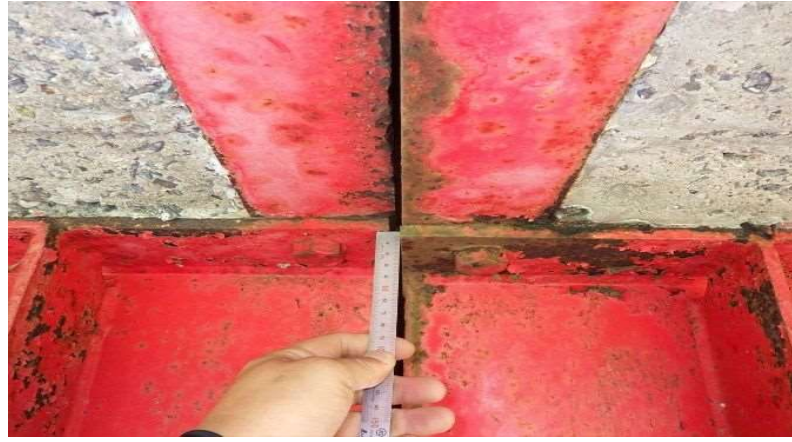
写真番号	8	径間	1	部材番号	0102
備考	P1伸縮装置の段差

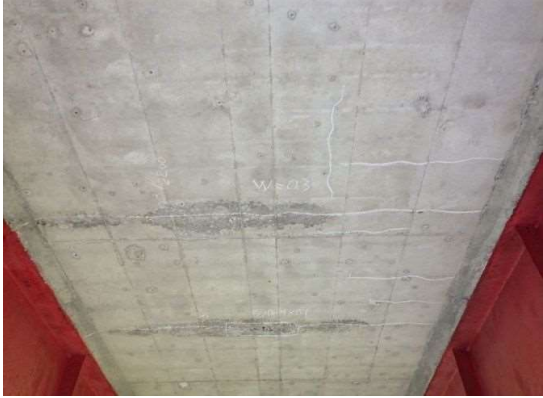
部材名	床版		部材名	床版	
部材番号	0201		部材番号	0202	
損傷種類			損傷種類	ひびわれ 鉄筋露出	
コメント※必記 状況			コメント※必記	部分的鉄筋露出を伴うひびわれ(w=0.3mm) (0.4m × 0.1m)	
写真番号	3

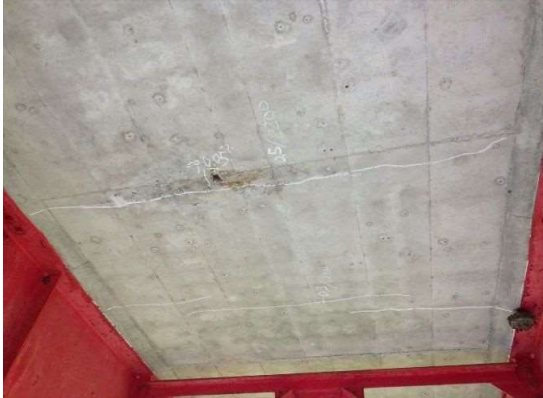
部材名	床版		部材名	床版	
部材番号	0204		部材番号	0203	
損傷種類	ひびわれ		損傷種類	ひびわれ	
コメント※必記	多数点在する橋軸直角方向ひびわれ (w=0.3mm)		コメント※必記	ひびわれ(w=0.5mm以下) (0.05m × 0.05m)

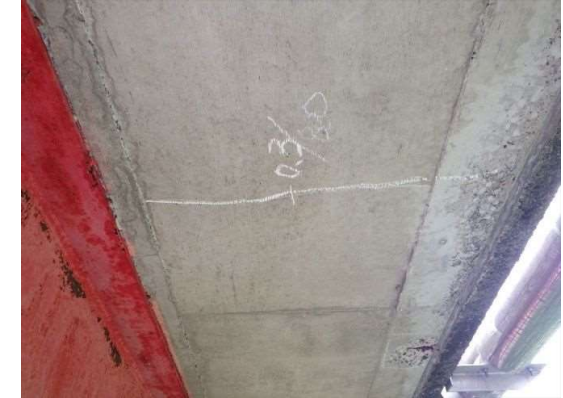
写真番号	7
部材名	床版
部材番号	0201
損傷種類	鉄筋露出 うき
コメント※必記	[新規損傷]起点側端部の 部分的な鉄筋露出(腐食) とうき(0.7m × 0.2m以下)

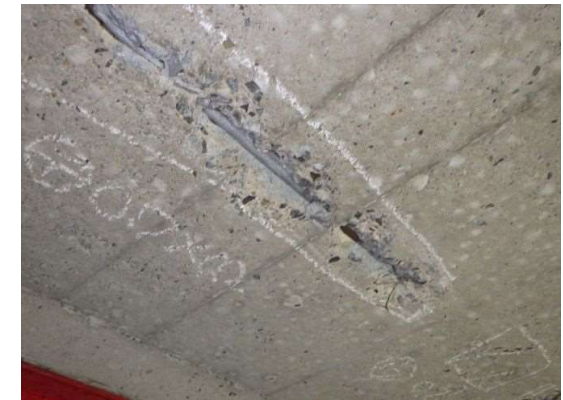
写真番号	8
部材名	床版
部材番号	0201
損傷種類	鉄筋露出
コメント※必記	写真番号7の近景

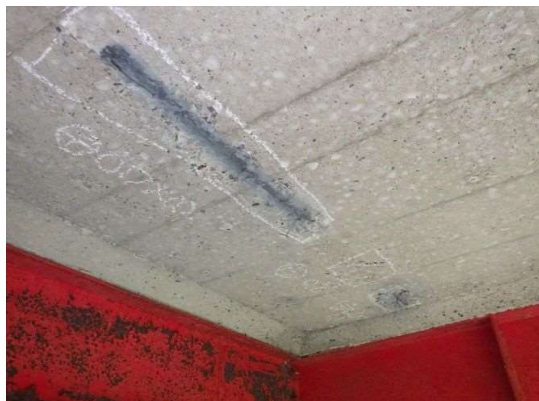
写真番号	9
部材名	床版
部材番号	0201
損傷種類	鉄筋露出
コメント※必記	写真番号7の防錆処理後

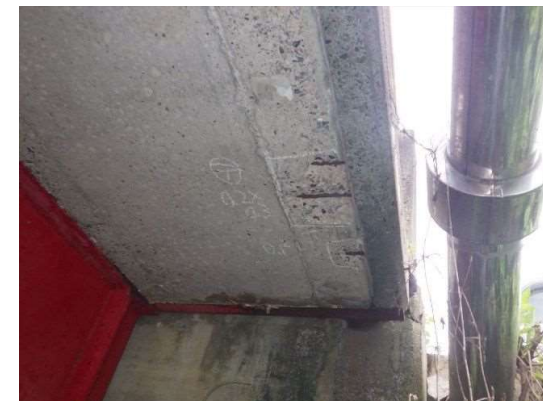
写真番号	10
部材名	床版
部材番号	0101
損傷種類	鉄筋露出
コメント※必記	張出し部に点在する鉄筋露出(腐食)(0.2m × 0.3m) (0.1m × 0.1m)

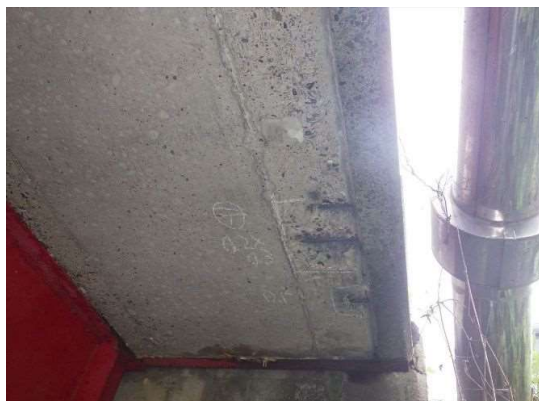
写真番号	11
部材名	床版
部材番号	0101
損傷種類	鉄筋露出
コメント※必記	写真番号10の防錆処理後

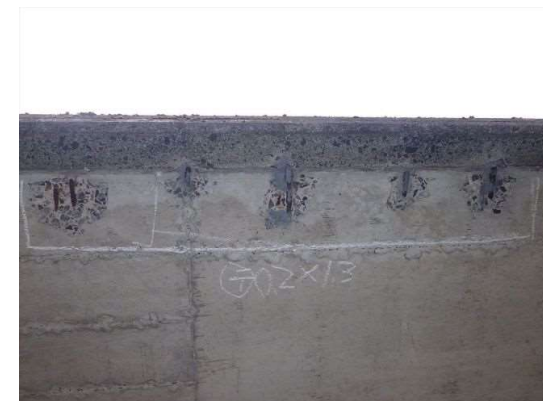
写真番号	12
部材名	床版
部材番号	0301
損傷種類	鉄筋露出
コメント※必記	張出し部に多数点在する鉄筋露出(腐食) (0.2m × 1.3m)

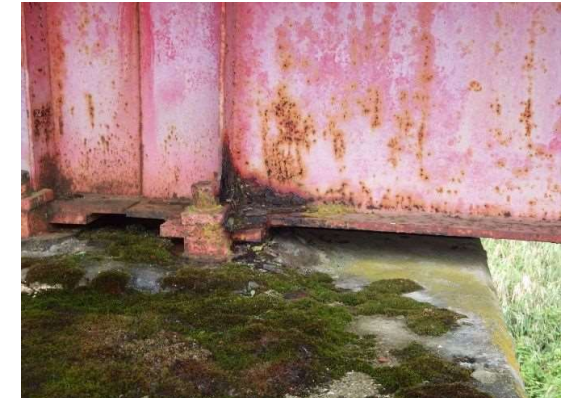
写真番号	16
部材名	主桁
部材番号	0104
損傷種類	腐食
コメント※必記	桁端部、下フランジ付近の部分的な腐食(減肉:計測不可)

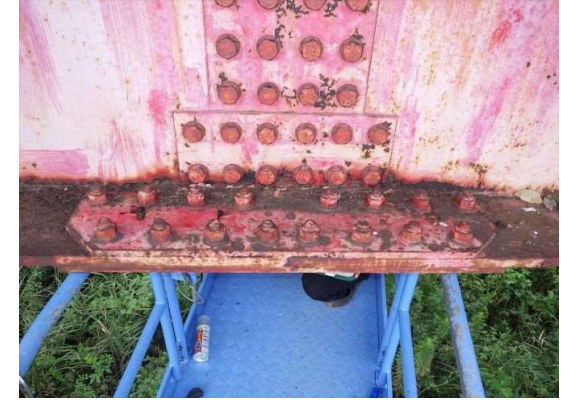
写真番号	18
部材名	主桁
部材番号	0203
損傷種類	防食機能の劣化
コメント※必記	添接部の下フランジ付近で顕著化する防食機能劣化(発錆)

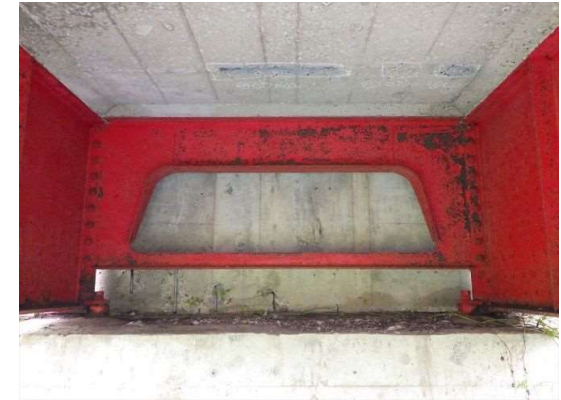
写真番号	20
部材名	横桁
部材番号	0101
損傷種類	防食機能の劣化
コメント※必記	広範囲に点在する防食機能劣化(発錆)

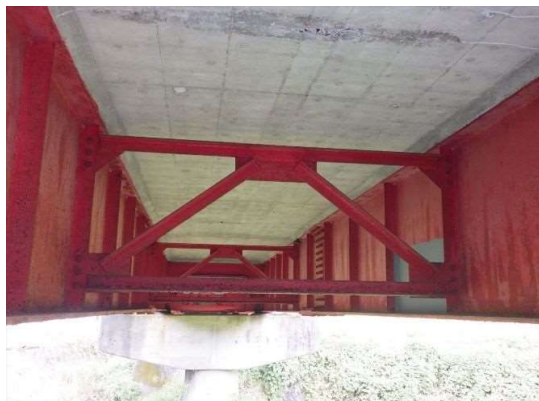
写真番号	21
部材名	対傾構
部材番号	0103
損傷種類	防食機能 の劣化
コメント※必記	広範囲に点在する軽微な 防食機能劣化(発錆)

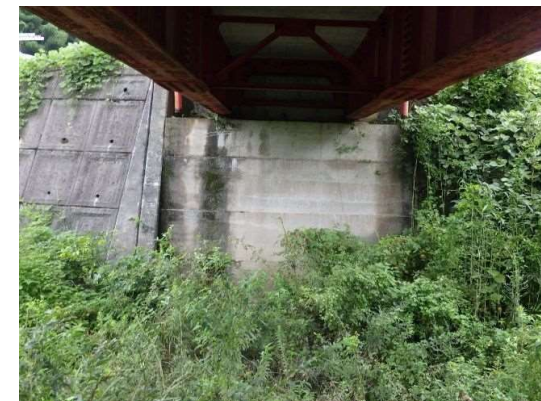
写真番号	22
部材名	A1橋台
部材番号	0101
損傷種類	ひびわれ 漏水
コメント※必記	ひびわれ、鉄筋露出、漏 水、遊離石灰あり

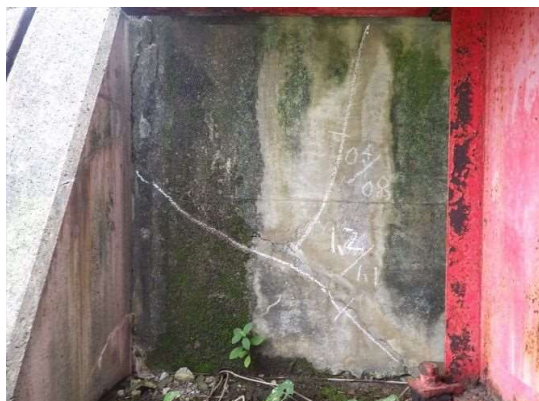
写真番号	23
部材名	A1橋台
部材番号	0101
損傷種類	ひびわれ 漏水
コメント※必記	[進行あり]胸壁の漏水箇 所に見られるひびわれ (w=1.2mm L=1.1m以下)

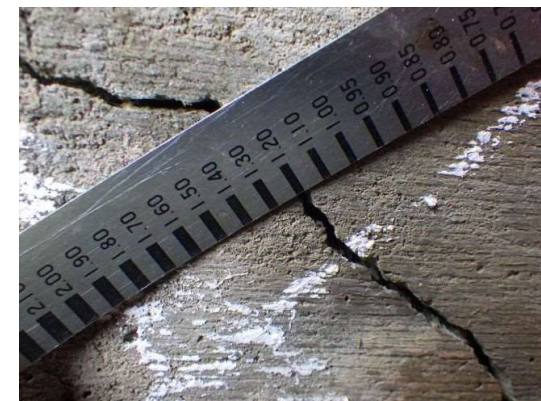
写真番号	24
部材名	A1橋台
部材番号	0101
損傷種類	ひびわれ
コメント※必記	写真番号23の近景 (w=1.2mm)

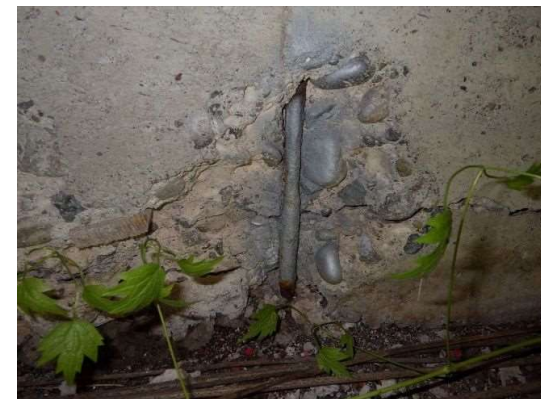
写真番号	26
部材名	A1橋台
部材番号	0101
損傷種類	鉄筋露出
コメント※必記	写真番号25の近景

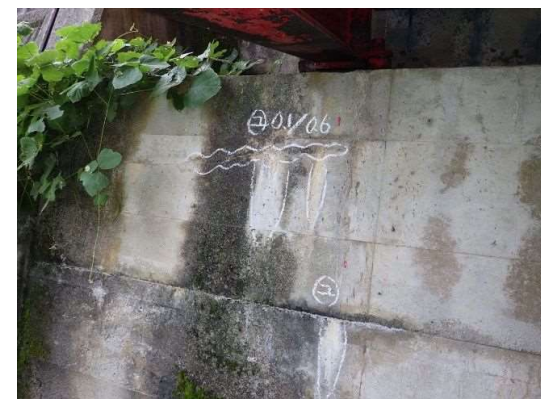
写真番号	28
部材名	A1橋台
部材番号	0101
損傷種類	ひびわれ 漏水
コメント※必記	[新規損傷] 壁の漏水箇所 に遊離石灰を伴うひびわれ (w=0.1mm L=0.6m)

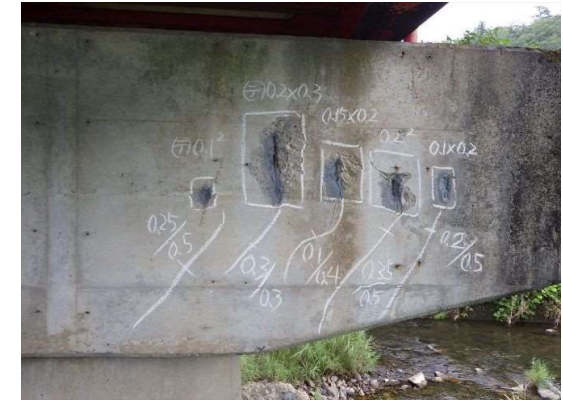
写真番号	30
部材名	P1橋脚
部材番号	0102
損傷種類	ひびわれ 鉄筋露出
コメント※必記	A1面張出し部にひびわれ、鉄筋露出(w=0.35mm以下)(0.2m×0.3m以下)

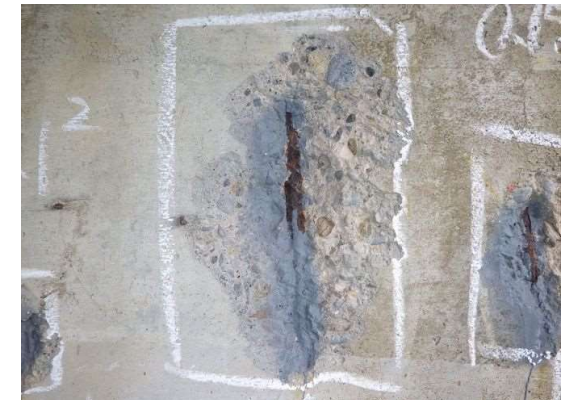
写真番号	32
部材名	P1橋脚
部材番号	0102
損傷種類	鉄筋露出
コメント※必記	写真番号30の近景

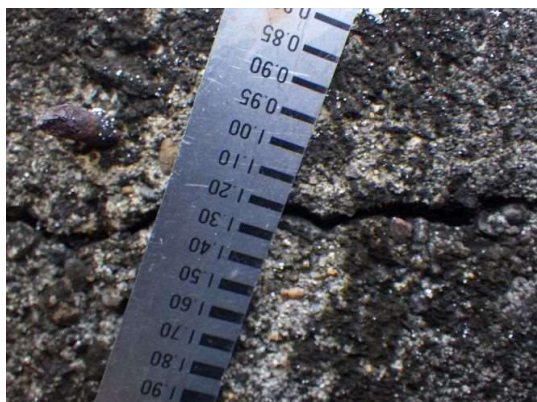
写真番号	35
部材名	P1橋脚
部材番号	0102
損傷種類	ひびわれ
コメント※必記	写真番号34の近景 (w=1.2mm)

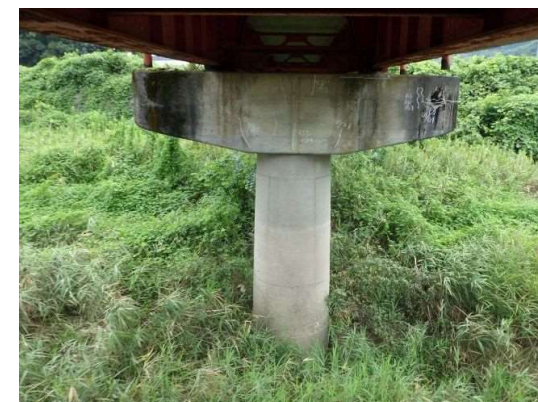
写真番号	36
部材名	P1橋脚
部材番号	0102
損傷種類	ひびわれ 漏水
コメント※必記	A2面、ひびわれ、漏水、 遊離石灰、コンクリートのうきあり

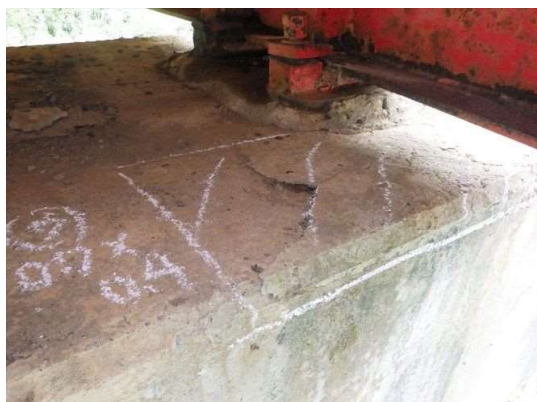
写真番号	39
部材名	P1橋脚
部材番号	0102
損傷種類	うき
コメント※必記	A2面、橋座上面(支承前面)にコンクリートのうきあり (0.7m×0.4m)

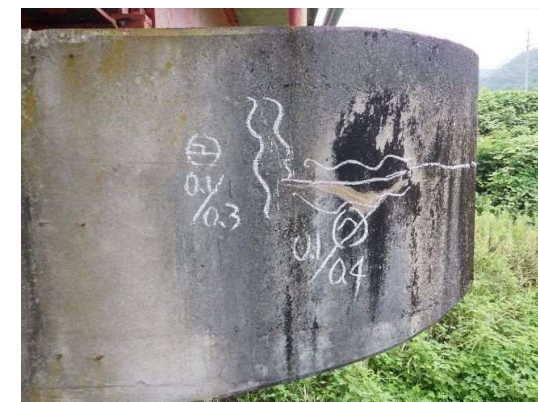
写真番号	40
部材名	P1橋脚
部材番号	0102
損傷種類	ひびわれ 遊離石灰
コメント※必記	[新規損傷]張出し端部に遊離石灰を伴うひびわれ (w=0.1mm L=0.3m)

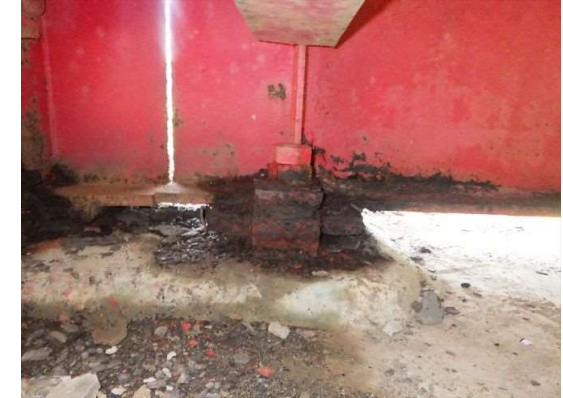
写真番号	42
部材名	支承本体
部材番号	0202
損傷種類	腐食
コメント※必記	P1橋脚側

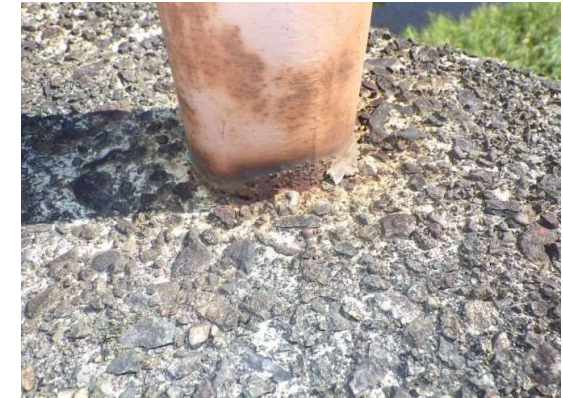
写真番号	44
部材名	高欄
部材番号	0201
損傷種類	防食機能の劣化
コメント※必記	写真番号43の近景 支柱基部の防食機能劣化(発錆)

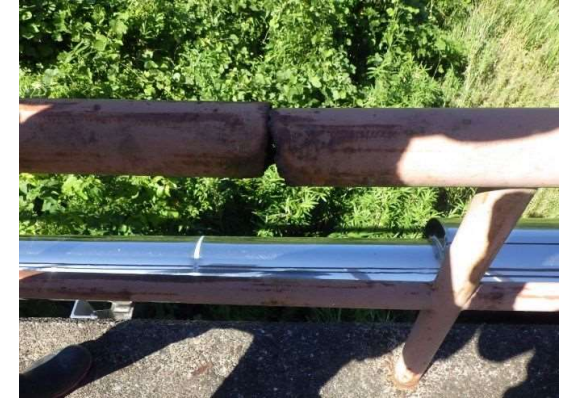
写真番号	46
部材名	高欄
部材番号	0101
損傷種類	腐食 破断
コメント※必記	写真番号45の近景局所的な腐食(孔食)による破断あり

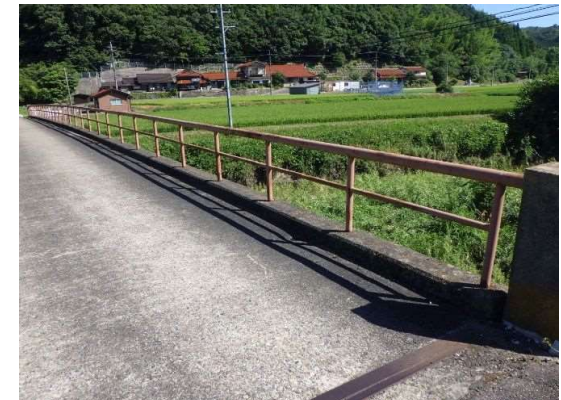
写真番号	48
部材名	地覆
部材番号	0201
損傷種類	
コメント※必記	大きな変状は見られない

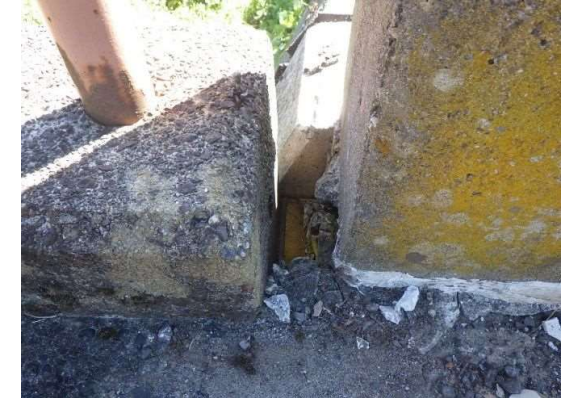
写真番号	50
部材名	伸縮装置
部材番号	0101
損傷種類	シール材 なし
コメント※必記	A1側、地覆部のシール 材なし

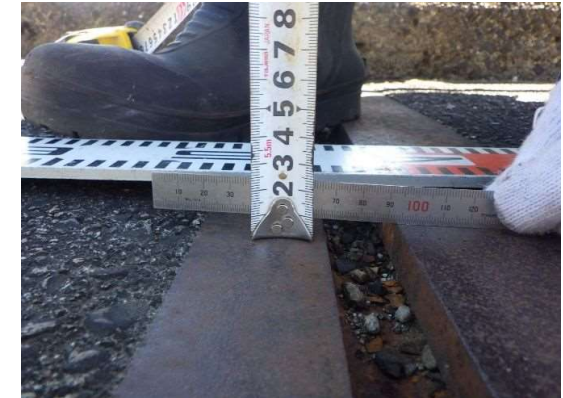
写真番号	52
部材名	伸縮装置
部材番号	0102
損傷種類	段差
コメント※必記	写真番号51の近景 段差(約15mm)

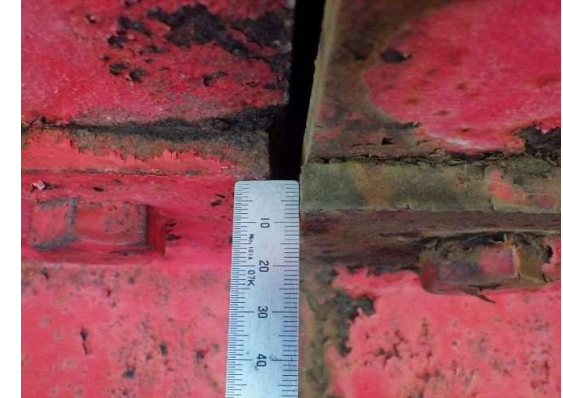
写真番号	54
部材名	伸縮装置
部材番号	0102
損傷種類	段差
コメント※必記	写真番号53の近景 段差(約10mm)

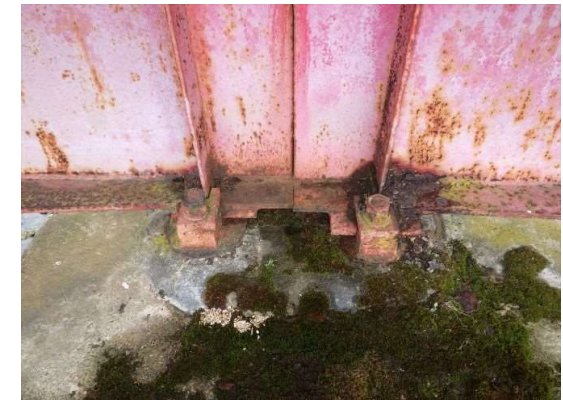
写真番号	56
部材名	伸縮装置
部材番号	0102
損傷種類	遊間異常
コメント※必記	P1橋脚上で主桁と主桁の接触あり(主桁に損傷なし)

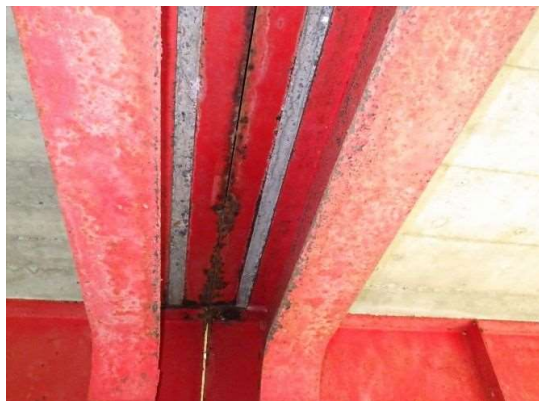
写真番号	57
部材名	伸縮装置
部材番号	0102
損傷種類	漏水,防食 機能劣化
コメント※必記	P1側、伸縮装置下面の 漏水あとと防食機能劣化 (発錆)

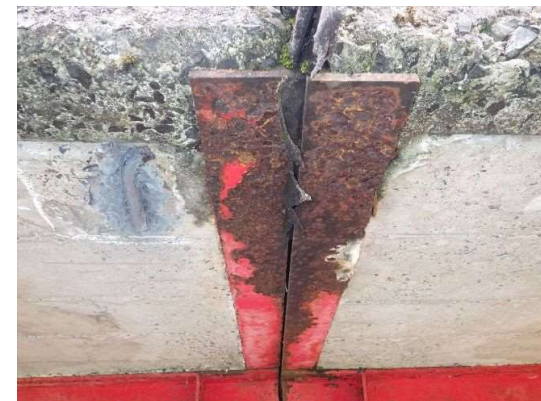
写真番号	58
部材名	伸縮装置
部材番号	0102
損傷種類	漏水,防食 機能劣化
コメント※必記	P1側、伸縮装置下面の 漏水あとと防食機能劣化 (発錆)

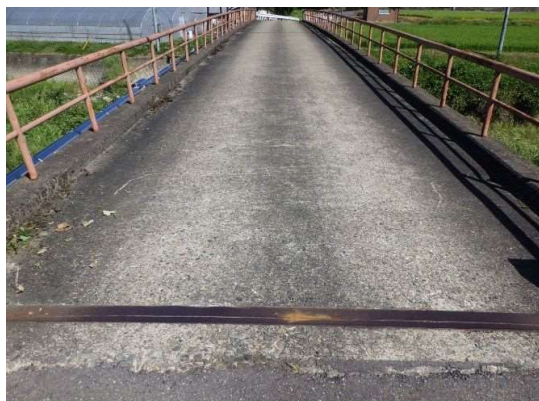
写真番号	59
部材名	路面
部材番号	0101
損傷種類	摩耗
コメント※必記	大きな変状は見られない が、コンクリート舗装に摩 耗あり

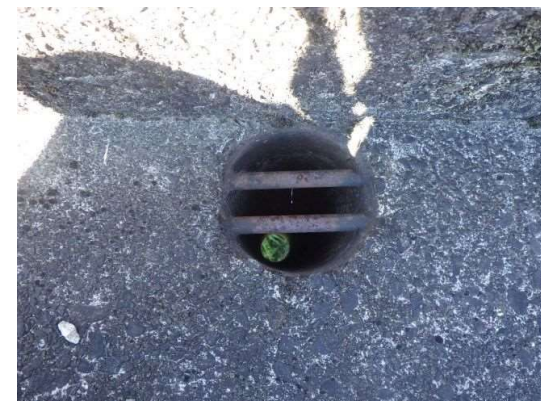
写真番号	60
部材名	排水柵
部材番号	0102
損傷種類	腐食
コメント※必記	[新規損傷] 排水柵の格子に腐食あり

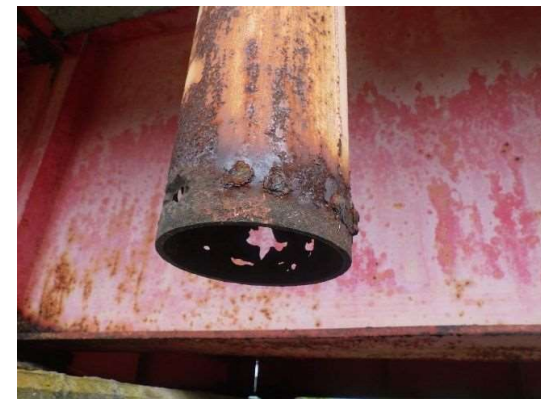
写真番号	62
部材名	排水管
部材番号	0203
損傷種類	腐食、欠損
コメント※必記	[新規損傷] 先端部に腐食(孔食)あり

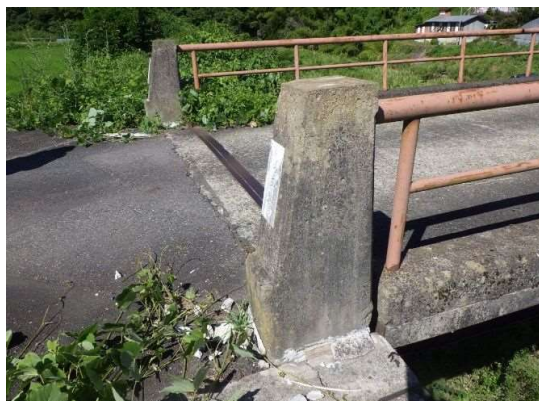
写真番号	63
部材名	親柱
部材番号	
損傷種類	変形・欠損
コメント※必記	親柱にグラつきあり (前回点検時に地元から補修の依頼あり)

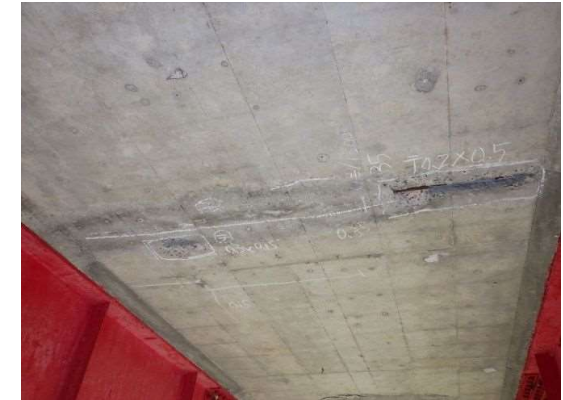
写真番号	67
部材名	床版
部材番号	0202
損傷種類	ひびわれ 鉄筋露出
コメント※必記	漏水を伴うひびわれと鉄筋露出(w=0.35mm以下) (0.2m × 0.5m以下)

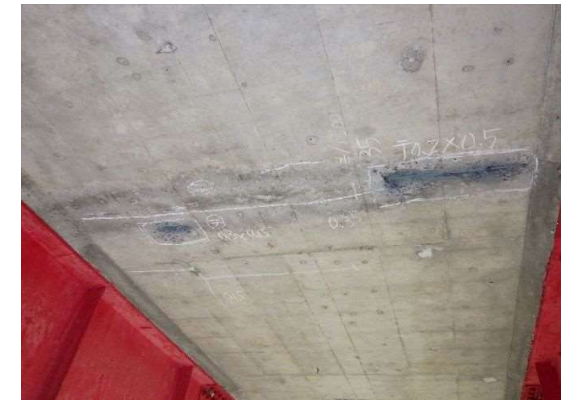
写真番号	69
部材名	床版
部材番号	0202
損傷種類	ひびわれ 鉄筋露出
コメント※必記	写真番号67の防錆処理後

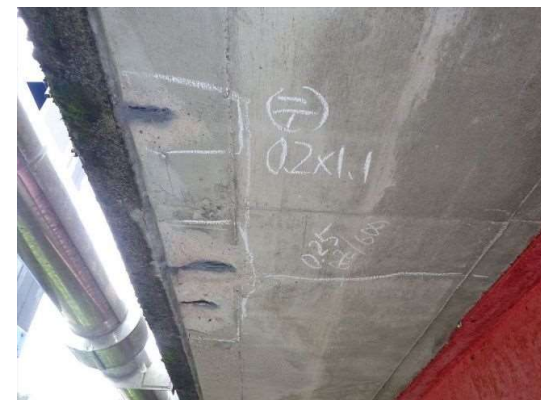
写真番号	73
部材名	床版
部材番号	0101
損傷種類	鉄筋露出 ひびわれ
コメント※必記	張出し部に点在する鉄筋露出(腐食)、ひびわれ(0.2m × 1.1m)(w=0.25mm L=0.6m)

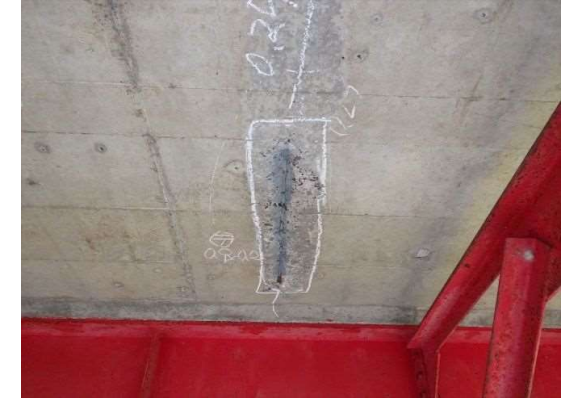
写真番号	75
部材名	床版
部材番号	0202
損傷種類	ひびわれ 鉄筋露出
コメント※必記	点在するひびわれと鉄筋露出(w=0.25mm以下)(0.9m × 0.2m)

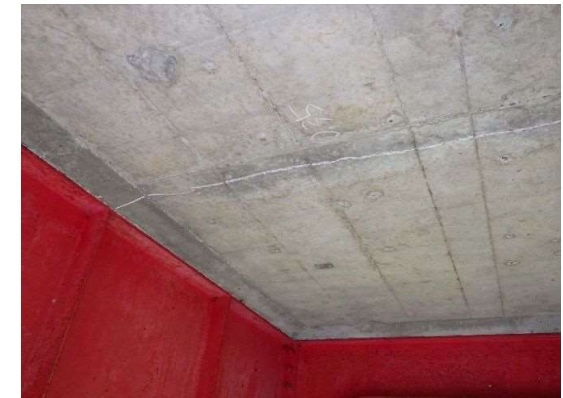
写真番号	77
部材名	床版
部材番号	0201
損傷種類	ひびわれ 漏水
コメント※必記	漏水を伴う橋軸直角方向ひびわれ(w=0.35mm)

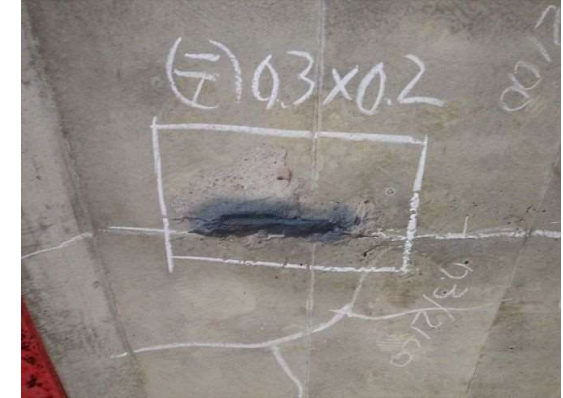
写真番号	79
部材名	床版
部材番号	0204
損傷種類	鉄筋露出
コメント※必記	写真番号78の防錆処理後

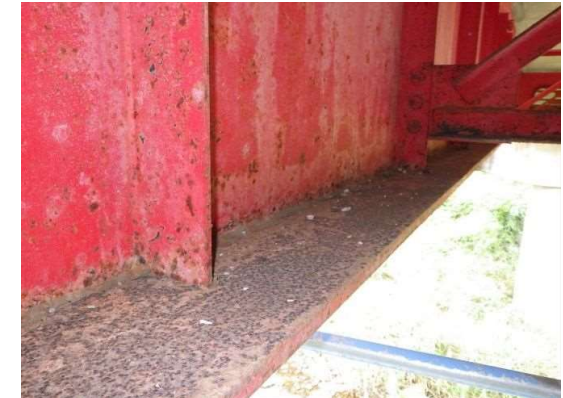
写真番号	81
部材名	主桁
部材番号	0202
損傷種類	防食機能の劣化
コメント※必記	下フランジ付近で顕著化する防食機能劣化(発錆)

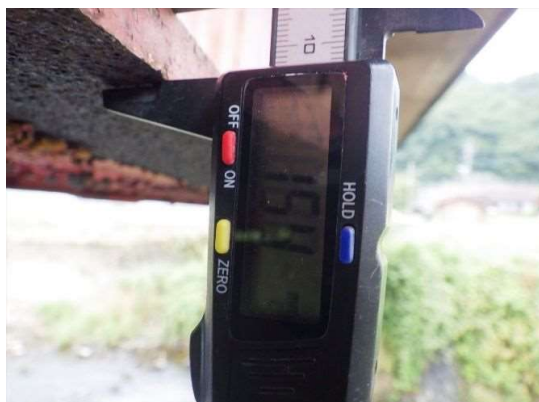
写真番号	83
部材名	主桁
部材番号	0201
損傷種類	腐食
コメント※必記 写真番号82の腐食(減肉)部、主桁下フランジ厚さ計測(減肉部=6.9mm)

写真番号	84
部材名	主桁
部材番号	0201
損傷種類	腐食
コメント※必記 写真番号82の健全部:主桁下フランジの厚さ(健全部=15.4mm)

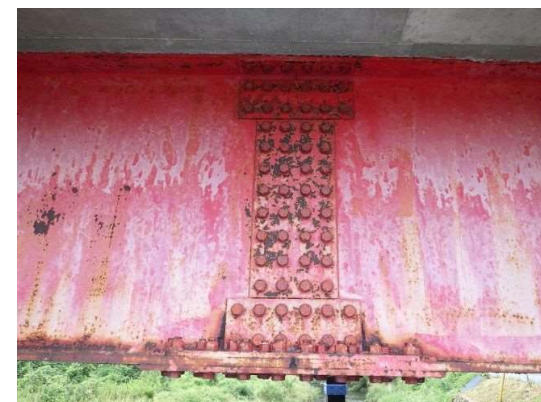
写真番号	85
部材名	主桁
部材番号	0203
損傷種類	防食機能の劣化
コメント※必記 添接部の広範囲で防食機能劣化(発錆)あり

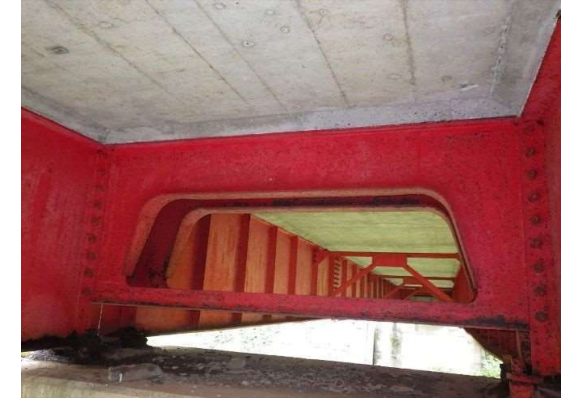
写真番号	87
部材名	横桁
部材番号	0101
損傷種類	防食機能の劣化
コメント※必記	広範囲に点在する軽微な 防食機能劣化(発錆)

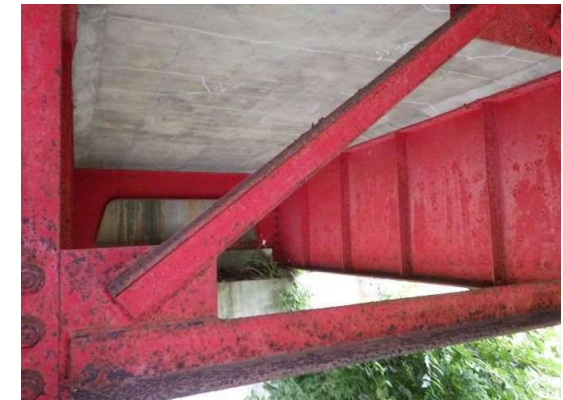
写真番号	89
部材名	対傾構
部材番号	0104
損傷種類	防食機能の劣化
コメント※必記	写真番号88の近景 下フランジ付近で顕著化 する防食機能劣化(発錆)

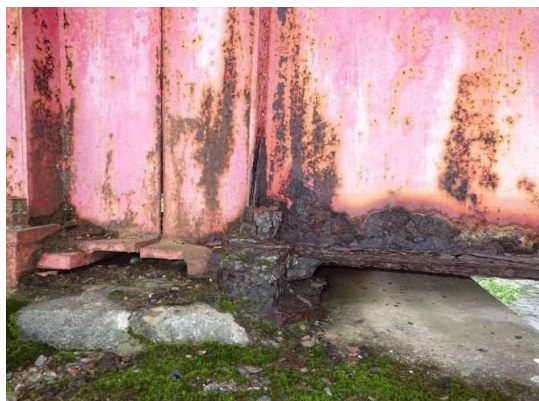
写真番号	92
部材名	支承本体
部材番号	0201
損傷種類	腐食
コメント※必記	P1橋脚側、広範囲に著し い腐食(減肉)あり

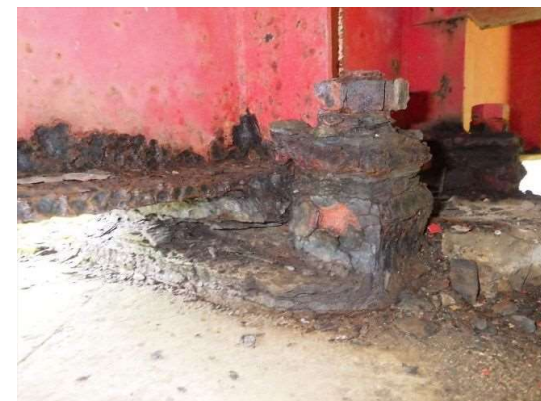
写真番号	93
部材名	支承本体
部材番号	0201
損傷種類	腐食
コメント※必記	P1橋脚側、広範囲に著し い腐食(減肉)あり

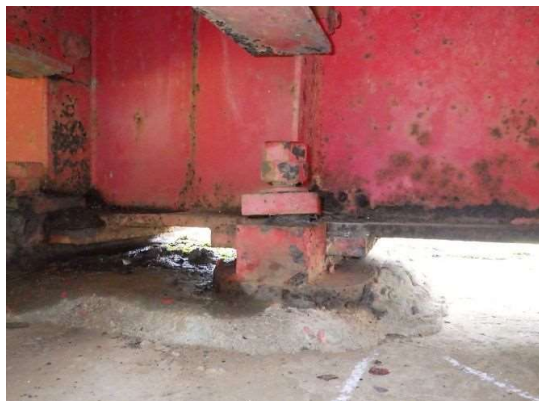
写真番号	94
部材名	支承本体
部材番号	0101
損傷種類	ナット緩み
コメント※必記	P1橋脚側、ナットの緩み(うき)あり

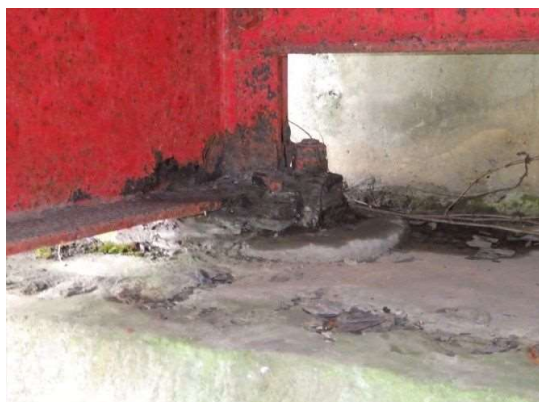
写真番号	96
部材名	支承本体
部材番号	0102
損傷種類	腐食
コメント※必記	A2橋台側

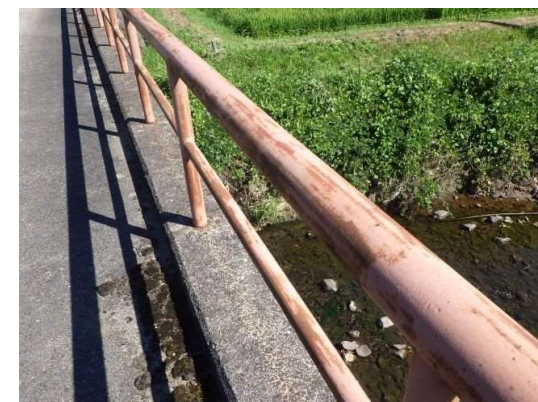
写真番号	97
部材名	高欄
部材番号	0201
損傷種類	防食機能の劣化
コメント※必記	広範囲に防食機能劣化(発錆)が点在

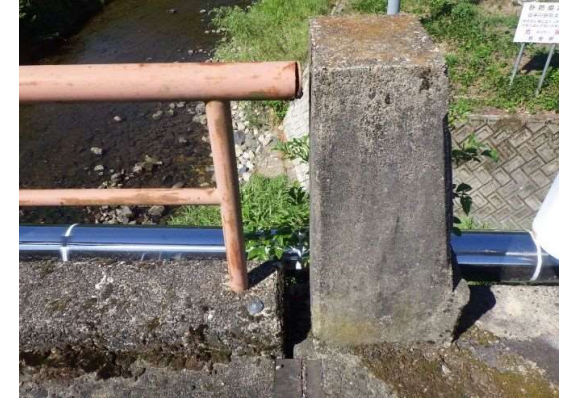
写真番号	99
部材名	高欄
部材番号	0101
損傷種類	腐食
コメント※必記	点在する防食機能劣化(発錆)と局所的な腐食(孔食)

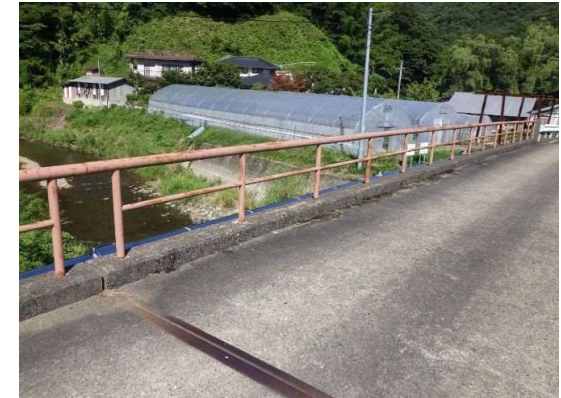
写真番号	101
部材名	地覆
部材番号	0101
損傷種類	
コメント※必記	大きな変状は見られない

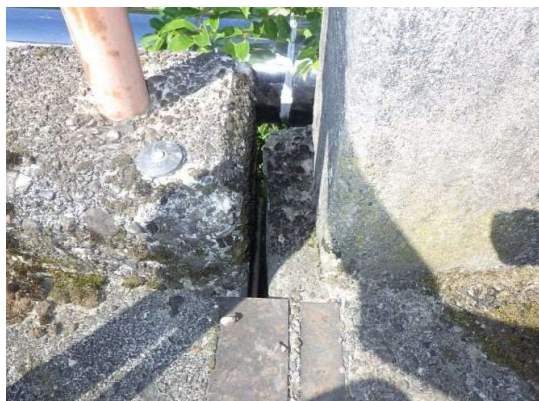
写真番号	104
部材名	伸縮装置
部材番号	0102
損傷種類	シール材なし
コメント※必記	A2側、地覆部のシール材なし

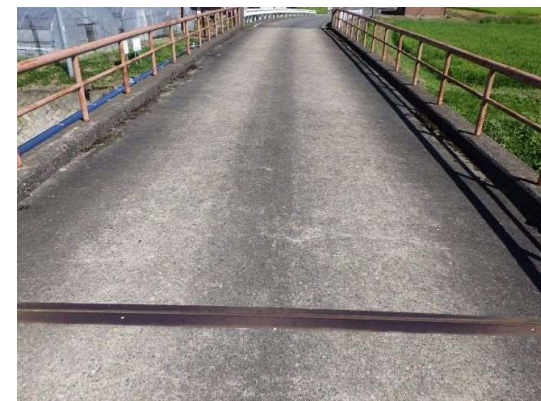
写真番号	105
部材名	路面
部材番号	0101
損傷種類	摩耗
コメント※必記	大きな変状は見られないが、コンクリート舗装に摩耗あり

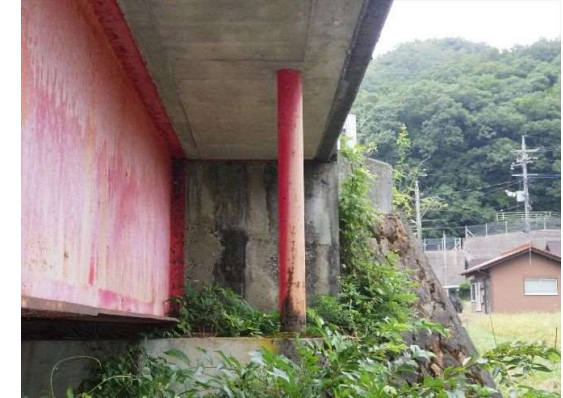
写真番号	107
部材名	排水管
部材番号	0203
損傷種類	腐食
コメント※必記	先端部に腐食(孔食)あり
