橋梁名・所在地・管理者名等

橋梁名	路線名	所在地	起点側	緯度	34° 32' 49.56775"	施設ID
				経度	131° 48' 4.10971"	34.5471,131.80114
赤里橋 (フリガナ) アカサトバシ	赤木線	津和野町溪村				
管理者名	路下条件	代替路の有無	自専道or一般道	緊急輸送道路	占用物件(名称)	
津和野町	程彼川	無	一般道	指定無し

定期点検調書（その1） 橋梁諸元

橋梁番号	Q76-AB-912497	径間数	2	事務所名	津和野町	点検者	(株)アドバンスネット成和		
フリガナ	アカサハシ			所在地	津和野町溪村	責任者	伊塚 誠	直営・委託 の別	委託
橋梁名	赤里橋					路線名	赤木線		
点検車両等規格	BT-200			点検新技術名称		点検新技術番号

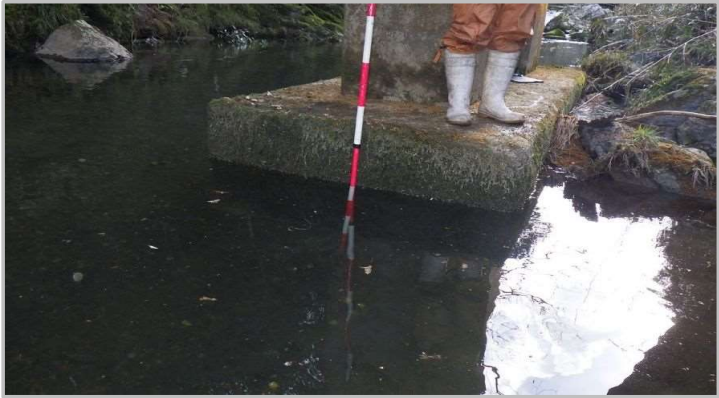
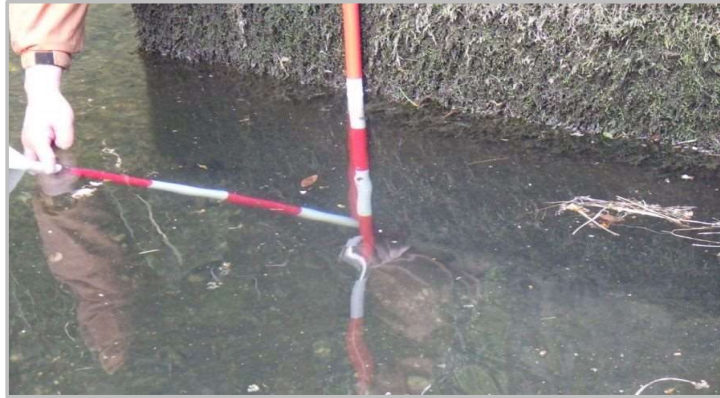
写真番号		1		径間		2		部材番号		Ff01		写真番号		2		径間		2		部材番号		Ff01	
備考		(適宜、特記事項など)																					
構成要素				構成要素の状態				構成要素				構成要素の状態											
想定する状況				構成要素の状態				想定する状況				構成要素の状態

施設ID		34.5471.131.80114		定期点検実施年月日		2025/01/15		定期点検者		カ)アドバンスネット成		伊塚 誠											
構成要素				下部構造				構成要素				下部構造											
想定する状況		3.豪雨・出水		構成要素の状態		B		想定する状況		3.豪雨・出水		構成要素の状態		B

所見	<p>(適宜、所見を記入)</p> <p>【上部構造】活荷重:A 地震:A 豪雨・出水:A 上部工に構造上問題となる変状は見られないため、想定される状況においても影響はないものと推測される。</p> <p>【下部構造】活荷重:A 地震:A 豪雨・出水:B P1橋脚基部に洗掘が生じている。出水を繰り返すことにより洗掘範囲は更に拡大されるものと推測される。</p> <p>【上下部接続部】活荷重:A 地震:A 豪雨・出水:A 支承は橋座面にエラストイトを施したもので、経年により表面上の劣化は見られるものの、上下部接続部やその周辺にひび割れ等の変状が見られないため問題はない。</p> <p>【その他(伸縮装置)】活荷重:A 地震:A 豪雨・出水:A 上述と同様に表面上の劣化は見られるが、周辺の構造にひび割れや欠損等の変状が見られないため問題はない。よって、想定される状況においても影響はないものと推測される。</p> <p><総合評価> 橋脚の洗掘は出水を繰り返すことにより洗掘範囲が更に拡大し、道路橋の機能に支障を及ぼす恐れがあるため、判定区分を「Ⅲ:早期措置段階」とする。</p>
----	---

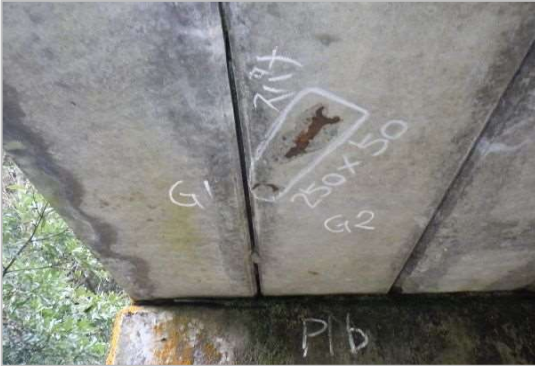
写真番号	4

部材名	主桁		部材名	主桁	
部材番号			部材番号		
損傷種類			損傷種類	その他	
コメント※必記 状況			コメント※必記 状況	G2桁のP1付近に異物混入(スパナ)

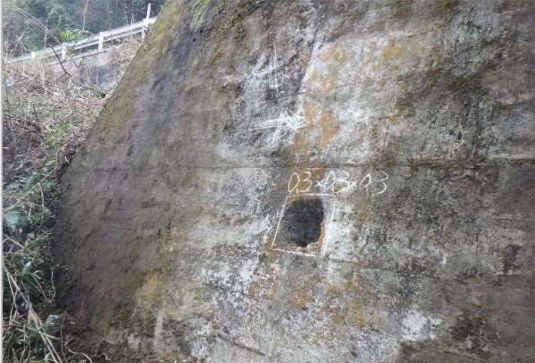
写真番号	6

部材名	A1 橋台		部材名	A1 橋台	
部材番号			部材番号		
損傷種類			損傷種類	変形・欠損	
コメント※必記 状況			コメント※必記 堅壁に欠損		
写真番号	7

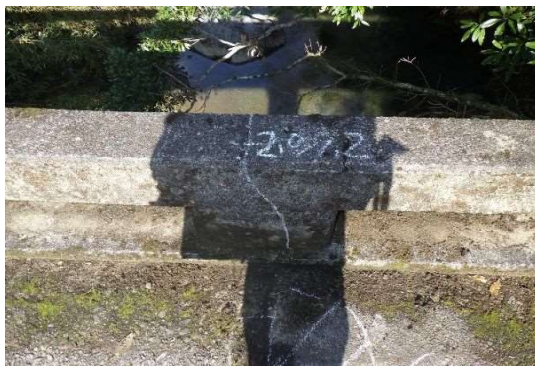
- 床版間詰め部に漏水・遊離石灰が点在するが、前回点検から大きな変化はない。
- 主桁の一部に工具(スパナ)が埋没しているが、異物混入に起因する変状は周辺に見られない。
- A1橋台縦壁の欠損に前回点検から変化はなく、他に損傷は見られない。
- A1橋台縦壁およびP1橋脚梁部に伸縮部からの漏水跡が見られる。
- P1伸縮上の高欄および地覆側面にひび割れが生じている。伸縮目地を設けていないことが原因であるが、前回点検からの進展はない。
- 路面のコンクリート舗装に見られるひび割れは目詰まりしており、前回点検からの進展はない。

写真番号	17
部材名	高欄
部材番号	
損傷種類	ひび割れ等
コメント※必記	伸縮上の高欄にひび割れ W=2.0mm/L=1.2m

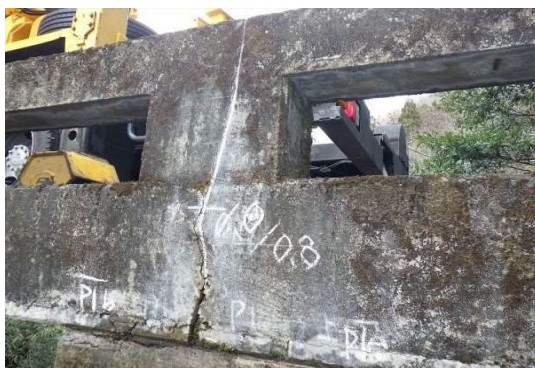
写真番号	19
部材名	地覆
部材番号	
損傷種類	ひび割れ等
コメント※必記	伸縮上の地覆側面にひび割れ W=1.0mm/L=0.8m

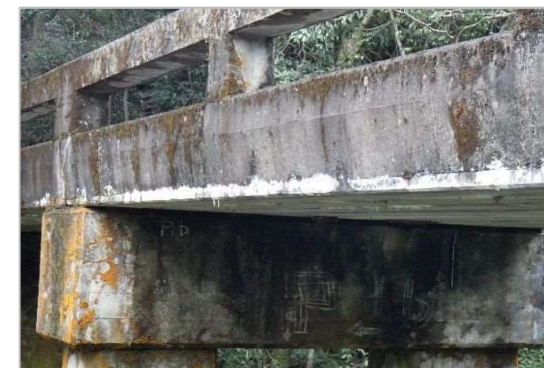
写真番号	20
部材名	地覆
部材番号	
損傷種類	漏水・遊離石灰
コメント※必記	地覆側面に遊離石灰

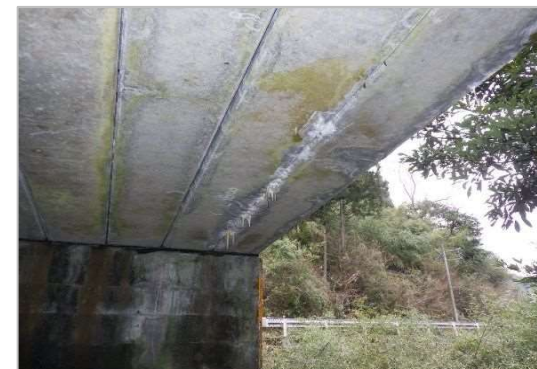
写真番号	25
部材名	床版
部材番号	
損傷種類	漏水・遊離石灰
コメント※必記 P1橋脚付近の床版間詰め部に漏水・遊離石灰

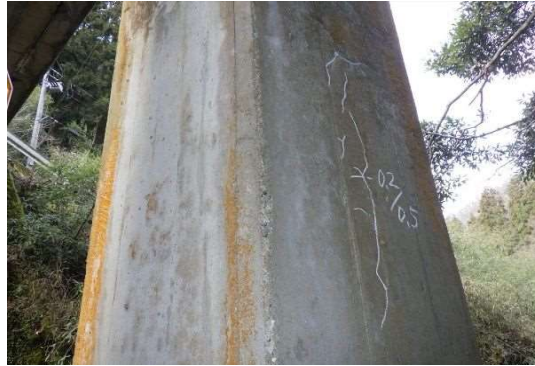
写真番号	28
部材名	P1 橋脚
部材番号	
損傷種類	ひび割れ等
コメント※必記	橋脚柱部にひび割れ W=0.2mm/L=0.5m

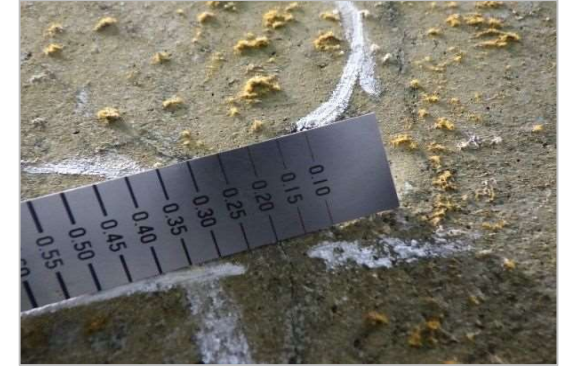
写真番号	29
部材名	P1 橋脚
部材番号	
損傷種類	ひび割れ等
コメント※必記	写真番号29の近写

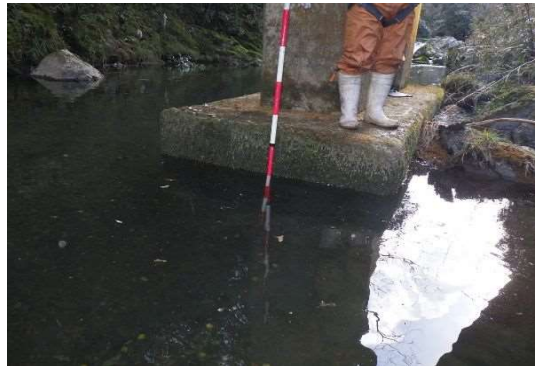
- 床版閉詰め部に漏水・遊離石灰が点在するが、前回点検から大きな変化はない。
- 主桁に損傷は見られない。
- P1橋脚の柱部に見られるひび割れに前回点検からの進展はないが、基部の洗掘には多少の拡大がある(前はフォーチング中心から下流側のみ洗掘)。
- A2橋台および支承部に損傷は見られないが、壁面に伸縮部からの漏水跡が見られる。
- 高欄及び地覆の一部に車両の衝突による欠損、鉄筋露出が見られるが、前回点検からの変化はない。
- 路面の一部に浮きが生じている。また、コンクリート舗装のひび割れは目詰まりしており、前回点検からの進展はない。

<評価>
・上部工に構造上問題となる損傷は見られないが、P1橋脚基部の洗掘は道路橋の機能に支障を及ぼす恐れがあるため、判定区分を「Ⅲ: 早期措置段階」とする。

写真番号	30
部材名	P1 橋脚
部材番号	
損傷種類	洗掘
コメント※必記	橋脚基部に洗掘 H=0.2m × L=4.0m

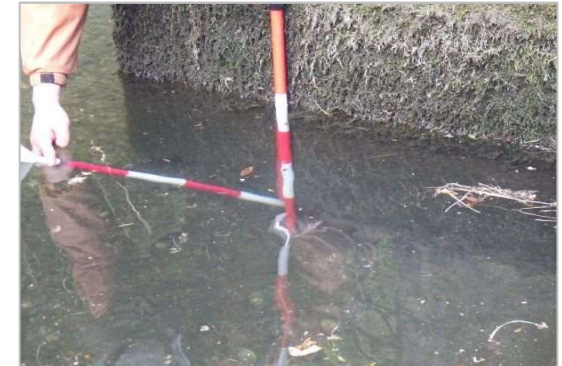
<p>下部構造(P1橋脚) 【判定区分: Ⅲ】</p>	<p>下部構造(P1橋脚) 【判定区分: Ⅲ】</p>
<p>写真30,洗掘</p>  	<p>写真31,洗掘</p>  
<p>【判定区分: 】</p>	<p>【判定区分: 】</p>

写真番号	31
部材名	P1 橋脚
部材番号	
損傷種類	洗掘
コメント※必記	写真番号30の近写

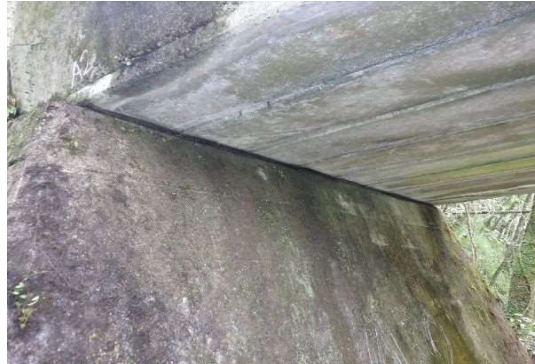
写真番号	38
部材名	伸縮装置
部材番号	
損傷種類	漏水
コメント※必記	A2橋台縦壁に漏水跡

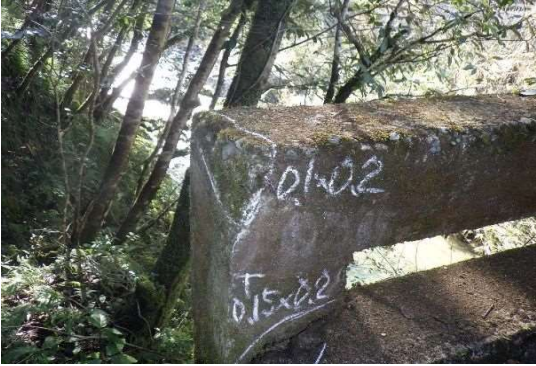
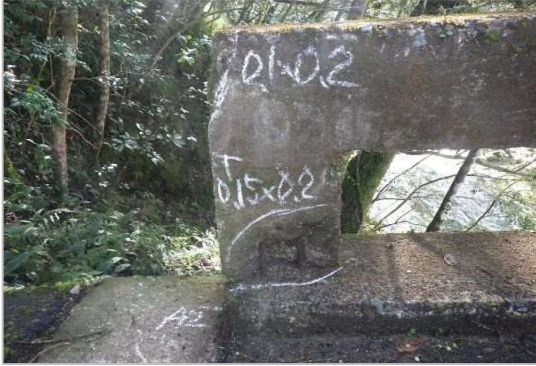
部材名	高欄		部材名	高欄	
部材番号			部材番号		
損傷種類	変形・欠損		損傷種類	鉄筋露出	
コメント※必記	支柱に衝突による欠損 0.1m×0.2m		コメント※必記	支柱に衝突による鉄筋露出 0.15m×0.2m 防錆処置前	
写真番号	42

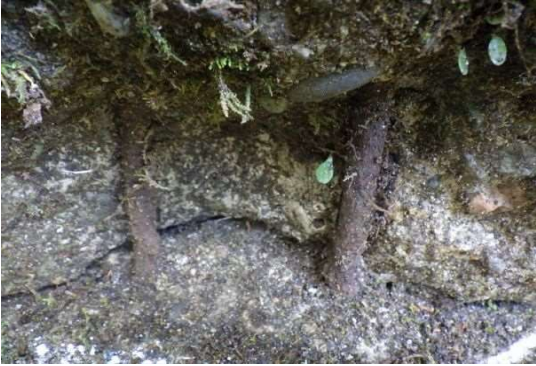
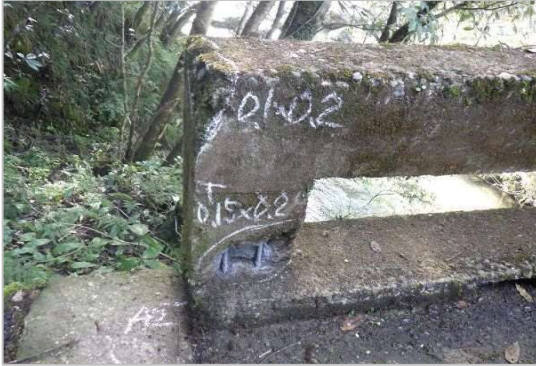
部材名	高欄		部材名	高欄	
部材番号			部材番号		
損傷種類	鉄筋露出		損傷種類	鉄筋露出	
コメント※必記	写真番号41の近写		コメント※必記	写真番号41の防錆処置後

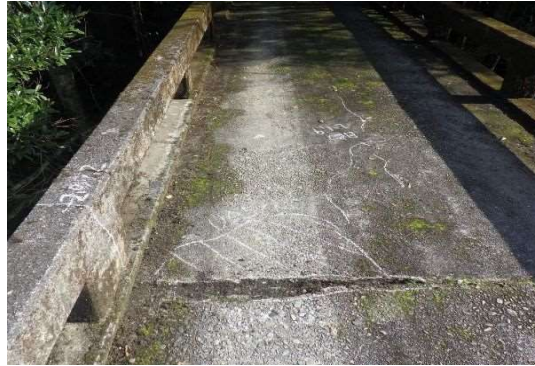
写真番号	48
部材名	路面
部材番号	
損傷種類	うき
コメント※必記	コンクリート舗装にうき 0.5m × 1.0m

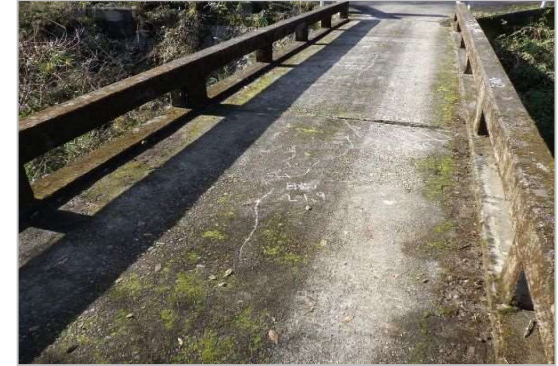
写真番号	49
部材名	路面
部材番号	
損傷種類	ひび割れ等
コメント※必記	コンクリート舗装にひび割れ(目詰まり)

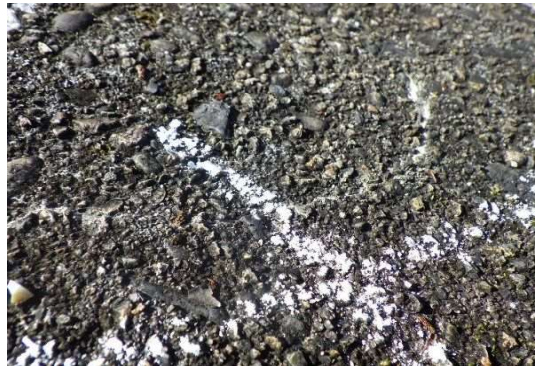
写真番号	50
部材名	路面
部材番号	
損傷種類	ひび割れ等
コメント※必記	写真番号49の近写
