橋梁名・所在地・管理者名等

橋梁名	路線名	所在地	起点側	緯度	34.47128	施設ID
鳥井橋 (フリガナ) トリイハシ	田平線	津和野町高峰		経度	131.74309	34.47128,131.74309
管理者名	路下条件	代替路の有無	自専道or一般道	緊急輸送道路	占用物件(名称)	
津和野町		有	一般道	指定無し	有

定期点検調書（その1） 橋梁諸元

橋梁番号	Q76-AB-912393	径間数	2	事務所名	津和野町	点検者	株式会社ウエスコ	
フリガナ	トリアン			所在地	津和野町高峰	責任者	佐々木 友也	直営・委託の別
橋梁名	鳥井橋					路線名	田平線	
点検車両等規格				点検新技術名称			点検新技術番号

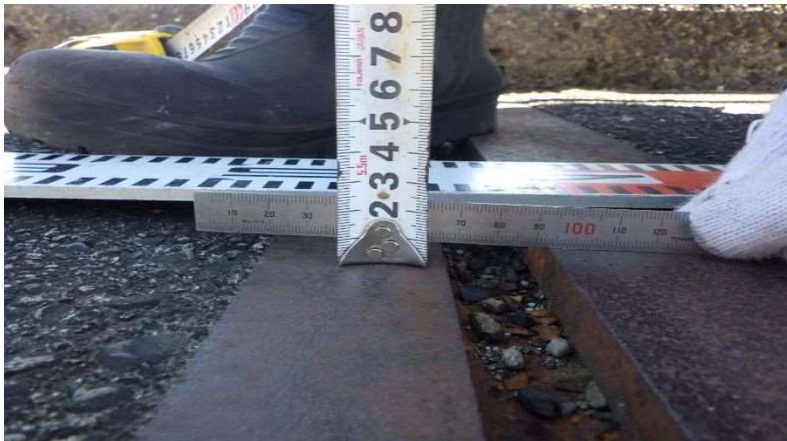
写真番号	9	径間	1	部材番号	0102
------	---	----	---	------	------

備考 P1伸縮装置の段差

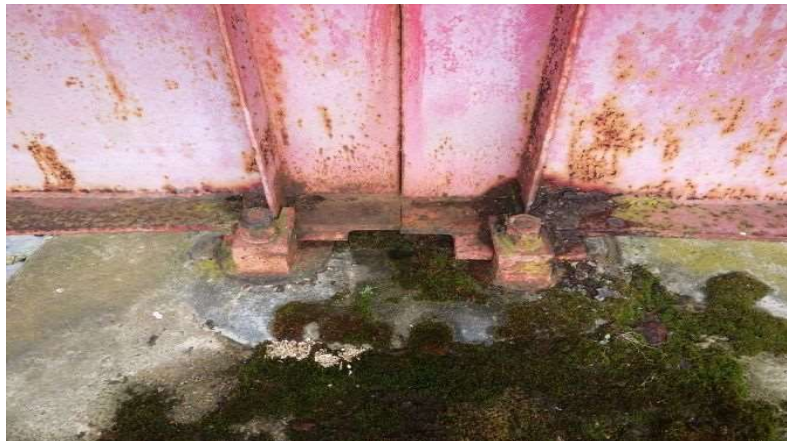
写真番号	10	径間	1	部材番号	0102
------	----	----	---	------	------

備考 P1伸縮装置の遊間異常

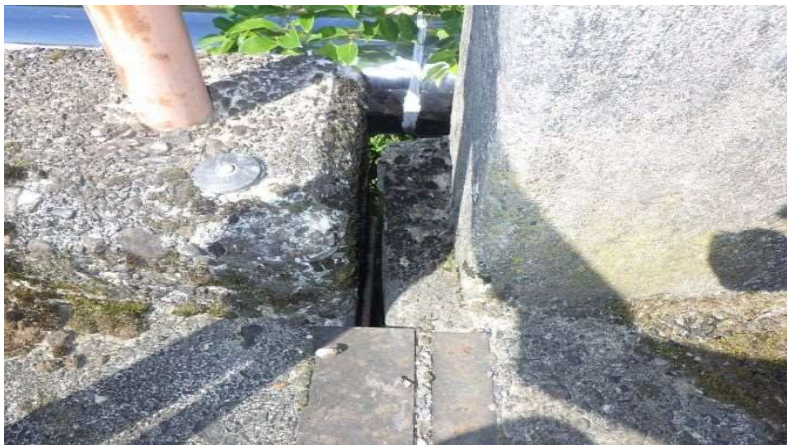
写真番号	11	径間	2	部材番号	0102
------	----	----	---	------	------

備考 A2伸縮装置の地覆遊間の目地材無し

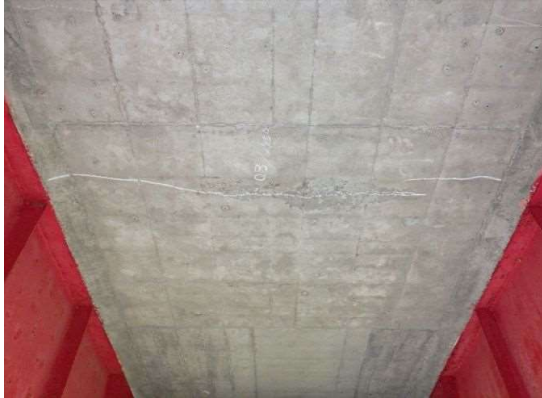
写真番号	4

部材名	床版		部材名	床版	
部材番号	0204		部材番号	0203	
損傷種類	ひびわれ		損傷種類	ひびわれ	
コメント※必記	多数点在する橋軸直角方向ひびわれ (w=0.3mm)		コメント※必記	ひびわれ(w=0.5mm以下) (0.05m × 0.05m)

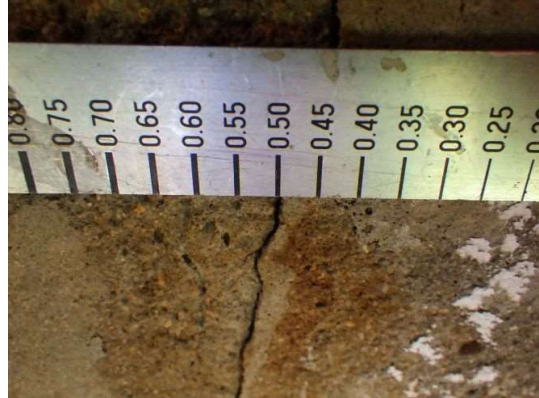
写真番号	5
部材名	床版
部材番号	0203
損傷種類	ひびわれ
コメント※必記	写真番号4の近景 (w=0.5mm)

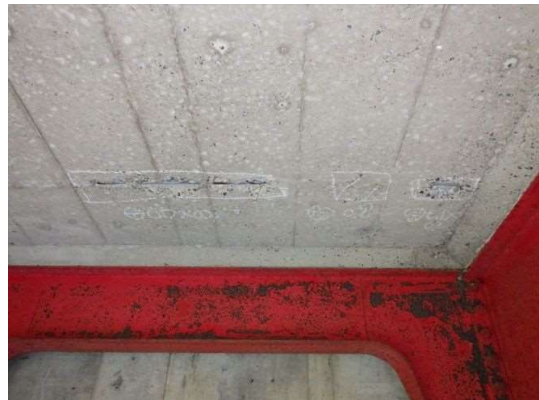
写真番号	7
部材名	床版
部材番号	0201
損傷種類	鉄筋露出 うき
コメント※必記	[新規損傷]起点側端部の 部分的な鉄筋露出(腐食) とうき(0.7m × 0.2m以下)

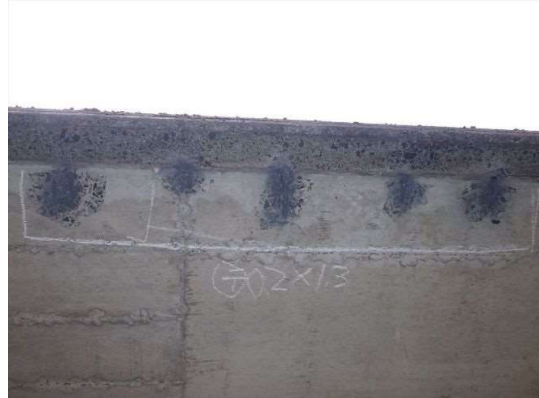
写真番号	13
部材名	床版
部材番号	0301
損傷種類	鉄筋露出
コメント※必記	写真番号12の防錆処理後

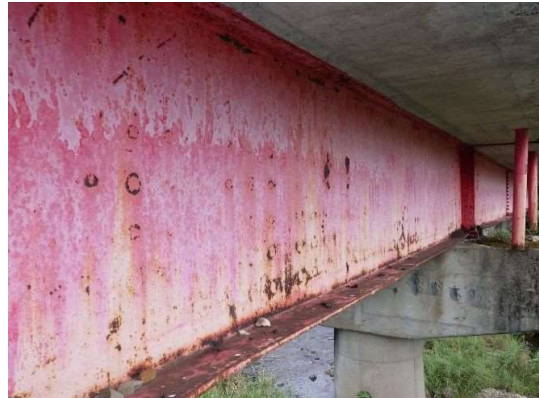
写真番号	15
部材名	主桁
部材番号	0204
損傷種類	防食機能の劣化
コメント※必記	下フランジ付近で顕著化する防食機能劣化(発錆)

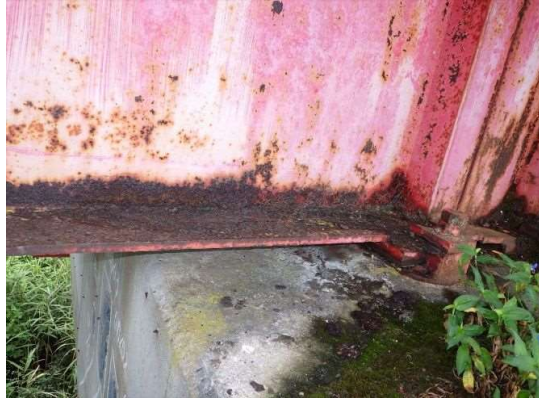
写真番号	17
部材名	主桁
部材番号	0204
損傷種類	腐食
コメント※必記	桁端部、下フランジ付近の部分的な腐食(減肉:計測不可)

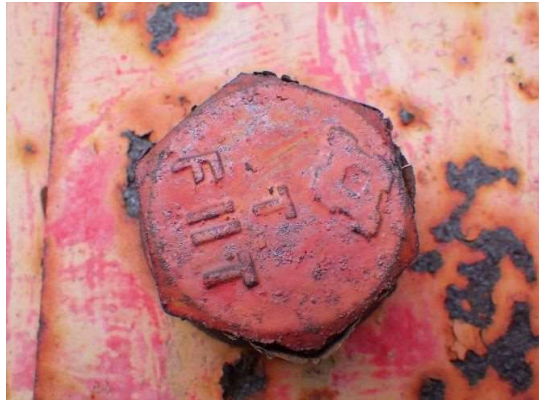
写真番号	19
部材名	主桁
部材番号	0204
損傷種類	
コメント※必記	F11Tボルト使用

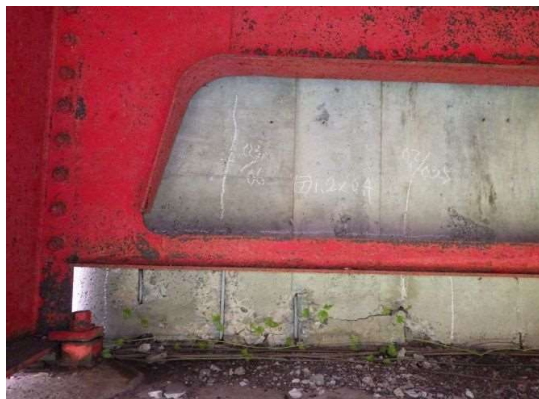
写真番号	25
部材名	A1橋台
部材番号	0101
損傷種類	鉄筋露出
コメント※必記	胸壁の漏水箇所にある鉄筋露出(腐食)

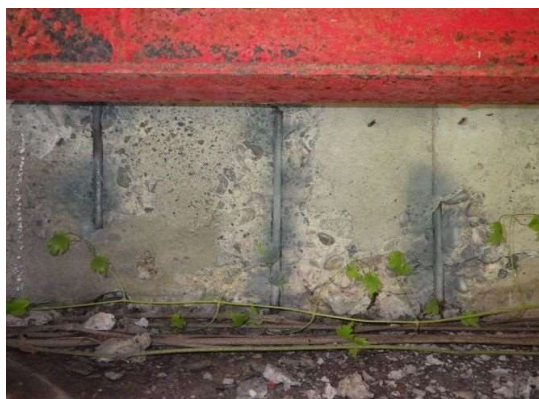
写真番号	27
部材名	A1橋台
部材番号	0101
損傷種類	鉄筋露出
コメント※必記	写真番号25の防錆処理後

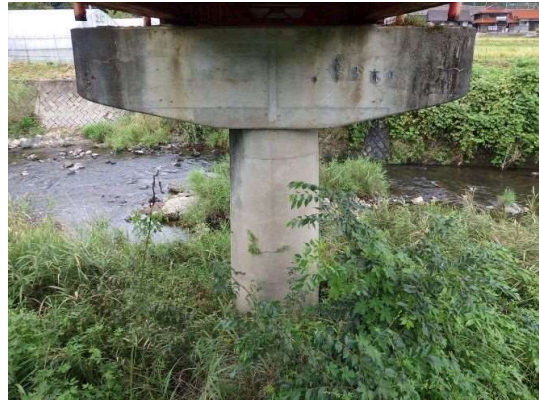
写真番号	29
部材名	P1橋脚
部材番号	0102
損傷種類	ひびわれ 漏水
コメント※必記	A1面、ひびわれ、鉄筋露出、漏水、遊離石灰あり

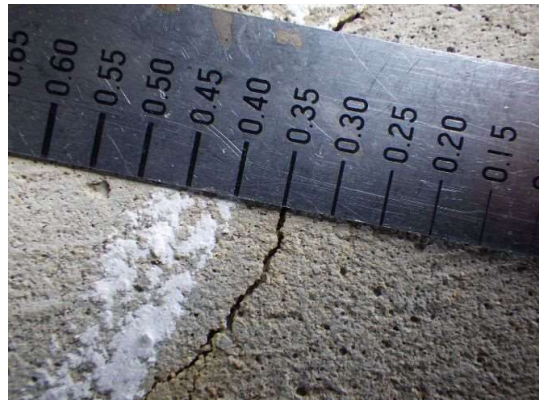
写真番号	31
部材名	P1橋脚
部材番号	0102
損傷種類	ひびわれ
コメント※必記	写真番号30の近景(w=0.35mm)

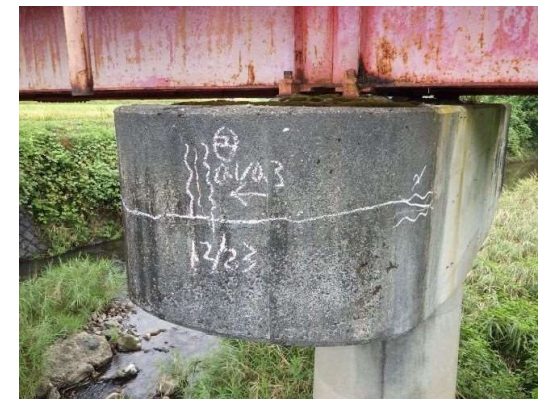
写真番号	34
部材名	P1橋脚
部材番号	0102
損傷種類	ひびわれ 遊離石灰
コメント※必記	張出し端部の遊離石灰を伴うひびわれ (w=1.2mm L=2.3m以下)

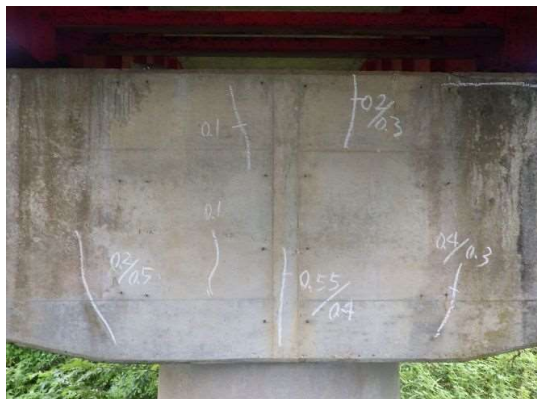
写真番号	37
部材名	P1橋脚
部材番号	0102
損傷種類	ひびわれ うき
コメント※必記	A2面張出し部の漏水箇所に点在するひびわれ・うき (w=0.55mm L=0.4m以下)

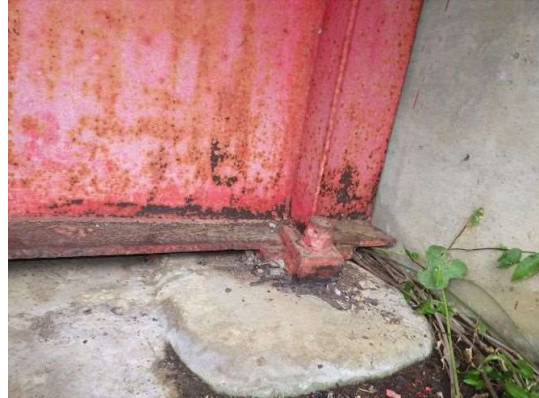
写真番号	41
部材名	支承本体
部材番号	0101
損傷種類	腐食
コメント※必記	A1橋台側

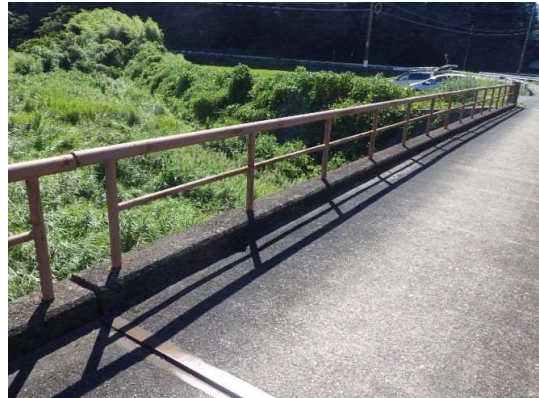
写真番号	43
部材名	高欄
部材番号	0201
損傷種類	防食機能の劣化
コメント※必記	広範囲に防食機能劣化(発錆)が点在

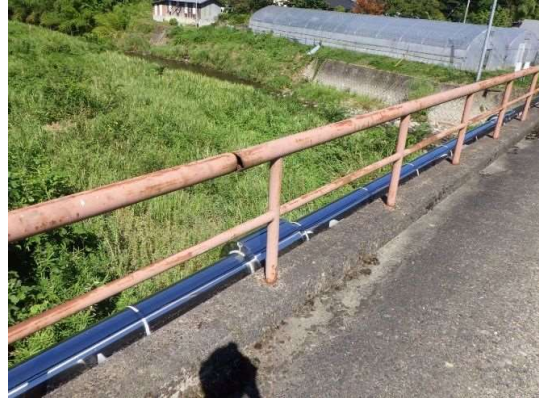
写真番号	45
部材名	高欄
部材番号	0101
損傷種類	腐食 破断
コメント※必記	[進行あり]点在する防食機能劣化(発錆)と局所的な腐食(孔食)による破断あり

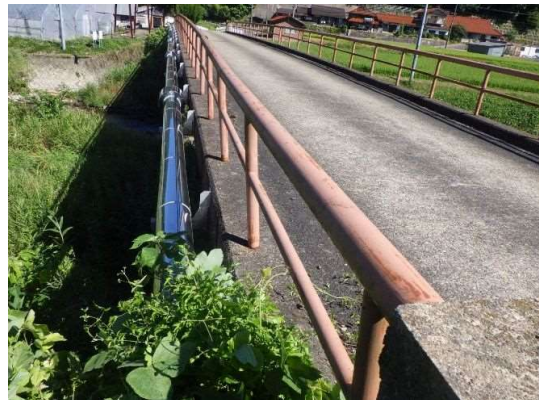
写真番号	47
部材名	高欄
部材番号	0101
損傷種類	変形
コメント※必記	下流側に部分的な変形(傾き)あり

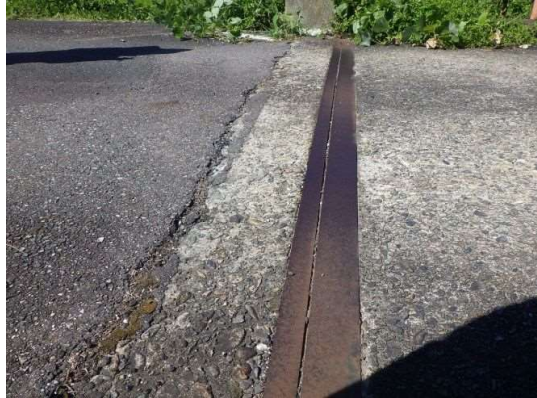
写真番号	49
部材名	伸縮装置
部材番号	0101
損傷種類	土砂詰り 漏水
コメント※必記	A1側、シール材に土砂 詰りと漏水あり

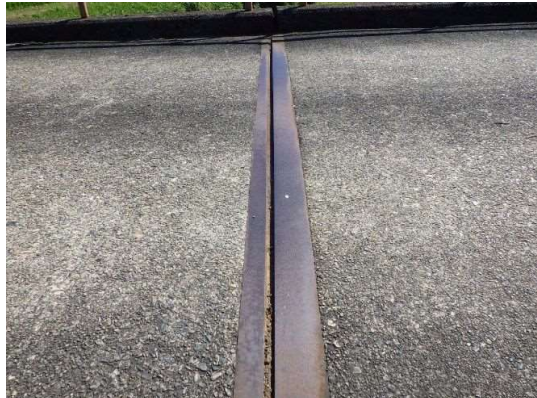
- 主桁、横桁は広範囲で腐食、防食機能劣化が見られる。
- 床版は橋軸直角方向を主とするひびわれや鉄筋露出が多数見られる。
- A1橋台、P1橋脚は漏水、ひびわれ、鉄筋露出、うき、遊離石灰が見られる。
- 支保は全体的な腐食が見られる。
- 排水管先端に欠損が見られる。
- 伸縮装置からの漏水は、上、下部構造、支保の変状の進行を促進させる。また、P1側では遊間異常が見られ、主桁と主桁の接触（主桁に損傷無し）や伸縮装置の段差（約15mm）が発生している。
- 高欄に腐食、破断、防食機能の劣化が見られる。
- コンクリート舗装に摩耗が見られる。

写真番号	51
部材名	伸縮装置
部材番号	0102
損傷種類	段差、漏 水
コメント※必記	P1側、段差(約15mm)と漏 水あり

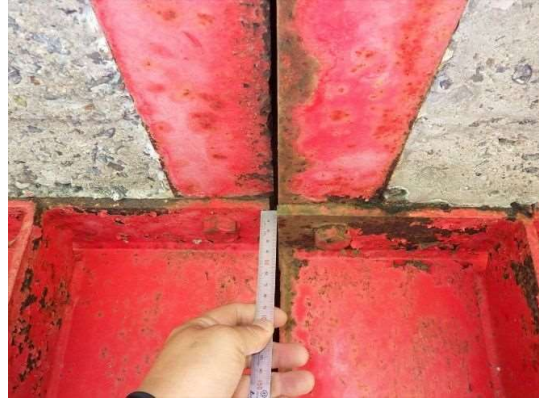
写真番号	53
部材名	伸縮装置
部材番号	010 2
損傷種類	段差
コメント※必記	P1側、伸縮装置下面(主桁)の段差(約10mm)

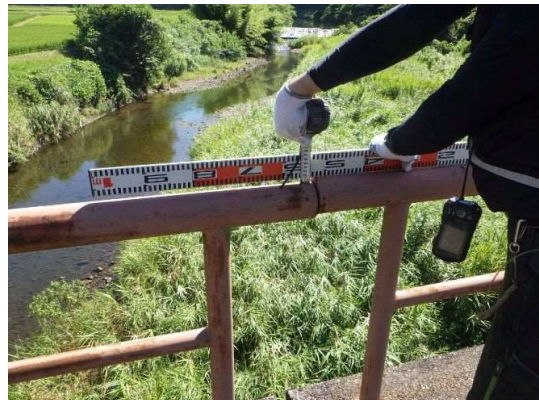
写真番号	55
部材名	伸縮装置
部材番号	0201
損傷種類	段差
コメント※必記	P1橋脚上部、高欄の段差(約15mm)あり

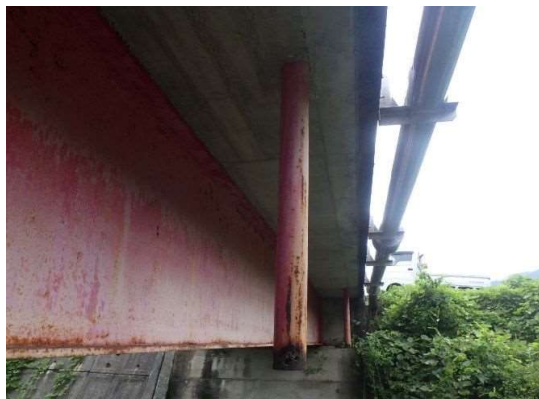
写真番号	61
部材名	排水管
部材番号	0102
損傷種類	腐食
コメント※必記	先端部に腐食(孔食)あり

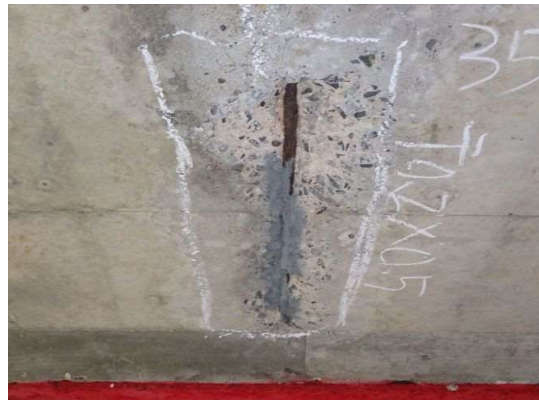
写真番号	68
部材名	床版
部材番号	0202
損傷種類	ひびわれ 鉄筋露出
コメント※必記	写真番号67の近景 部分的な鉄筋露出(腐食)

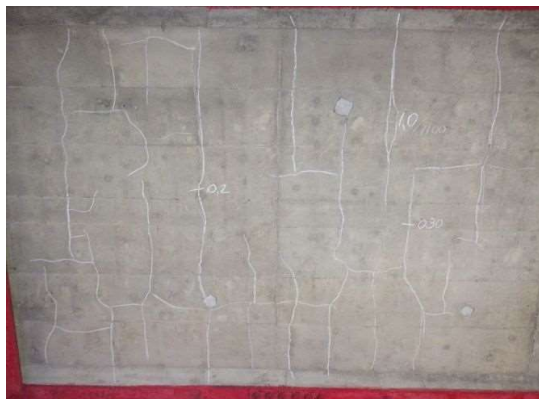
写真番号	70
部材名	床版
部材番号	0203
損傷種類	ひびわれ
コメント※必記	多数点在する橋軸直角方向を主とするひびわれ (w=1.0mm以下)

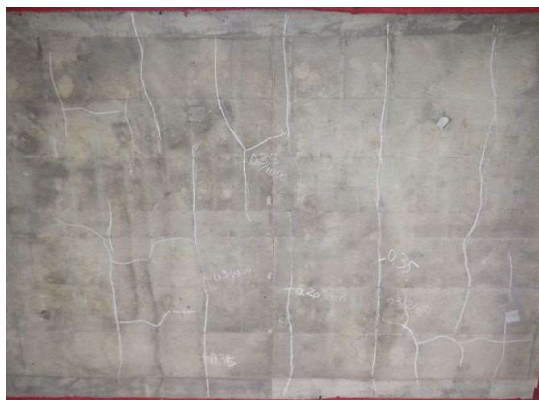
写真番号	72
部材名	床版
部材番号	0204
損傷種類	ひびわれ
コメント※必記	多数点在する橋軸直角方向ひびわれ (w=0.35mm以下)

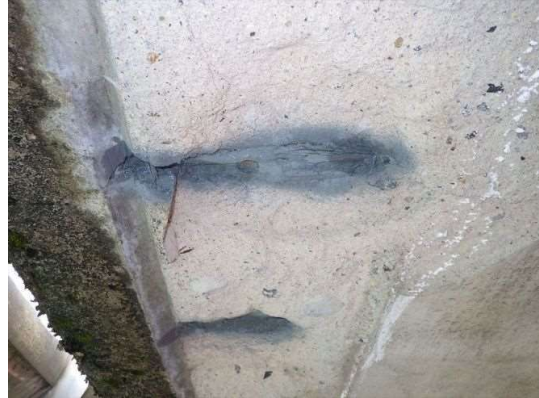
写真番号	74
部材名	床版
部材番号	0101
損傷種類	鉄筋露出
コメント※必記	写真番号73の近景防錆処理済

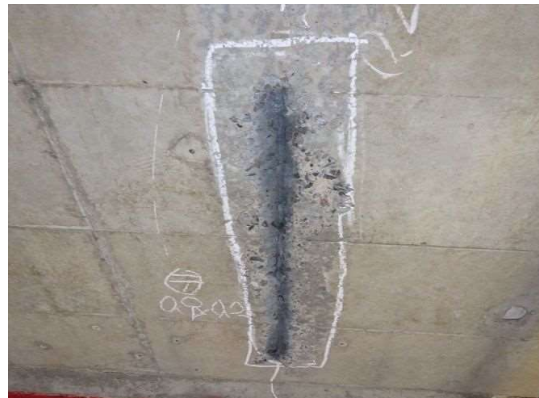
写真番号	76
部材名	床版
部材番号	0202
損傷種類	鉄筋露出
コメント※必記	写真番号75の近景防錆処理済

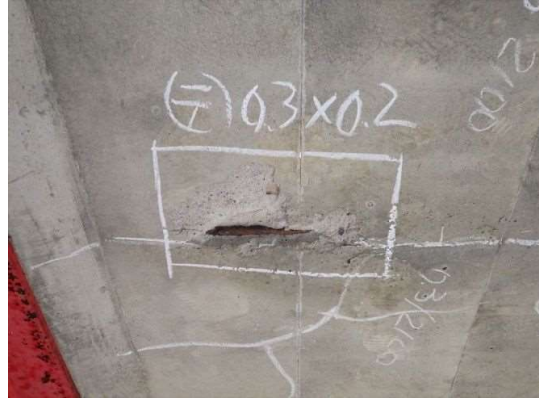
写真番号	78
部材名	床版
部材番号	0204
損傷種類	鉄筋露出
コメント※必記	[新規損傷] 床版に鉄筋露出あり (0.3m×0.2m)

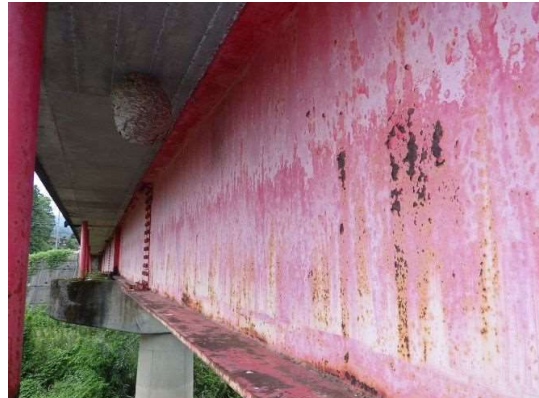
写真番号	80
部材名	主桁
部材番号	0202
損傷種類	防食機能の劣化
コメント※必記	下フランジ付近で顕著化する防食機能劣化(発錆)

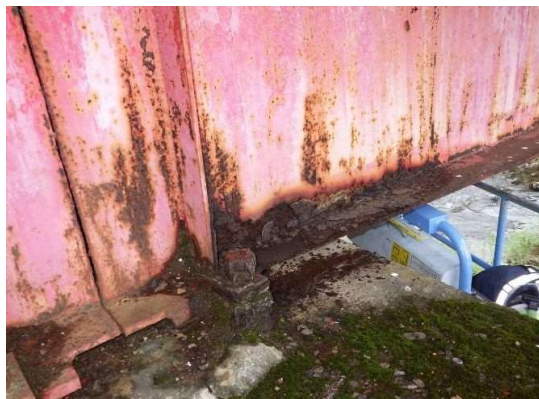
写真番号	82
部材名	主桁
部材番号	0201
損傷種類	腐食
コメント※必記 桁端部、下フランジ付近の部分的な腐食(減肉)

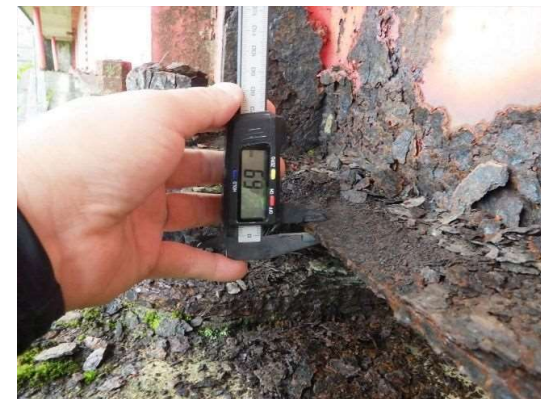
写真番号	83
部材名	主桁
部材番号	0201
損傷種類	腐食
コメント※必記 写真番号82の腐食(減肉)部、主桁下フランジ厚さ計測(減肉部=6.9mm)

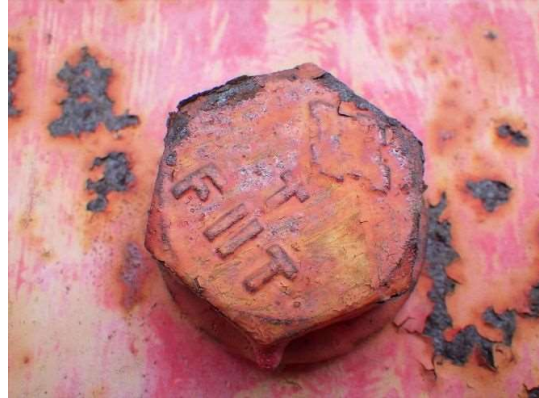
写真番号	86
部材名	主桁
部材番号	0203
損傷種類	防食機能の劣化
コメント※必記	写真番号85の近景 F11Tボルト使用

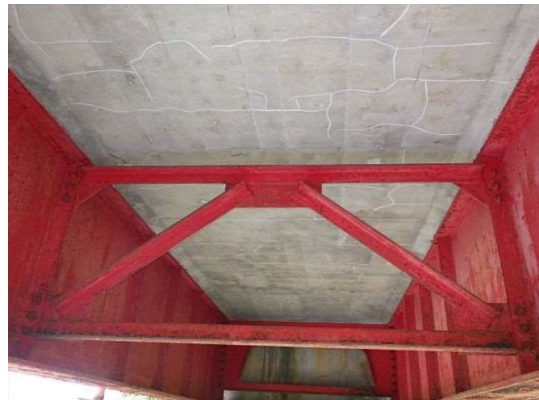
写真番号	88
部材名	対傾構
部材番号	0104
損傷種類	防食機能の劣化
コメント※必記	広範囲に点在する軽微な 防食機能劣化(発錆)

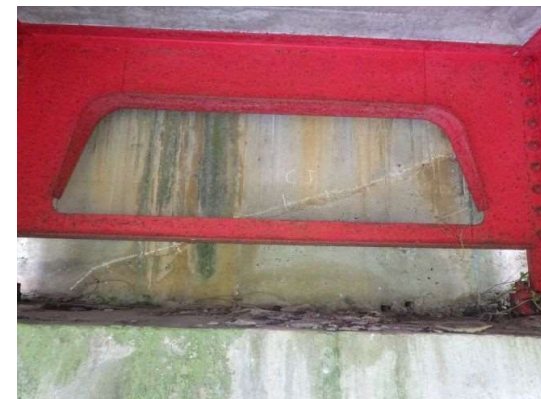
写真番号	91
部材名	A2橋台
部材番号	0102
損傷種類	コールド ジョイント
コメント※必記	胸壁の漏水箇所に見ら れるコールドジョイント

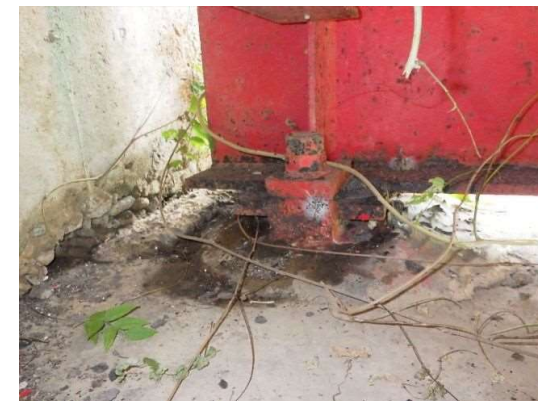
写真番号	95
部材名	支承本体
部材番号	0202
損傷種類	腐食
コメント※必記	A2橋台側

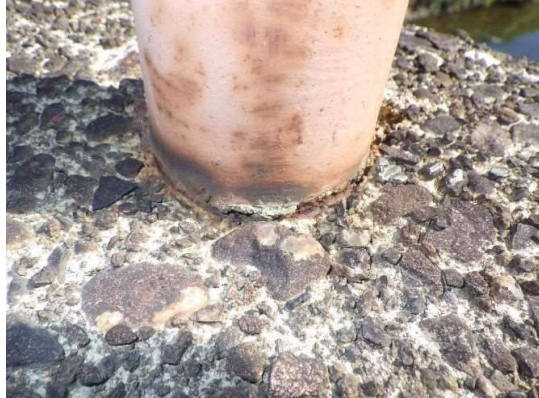
写真番号	98
部材名	高欄
部材番号	0201
損傷種類	防食機能の劣化
コメント※必記	写真番号97の近景 支柱基部の防食機能劣化(発錆)

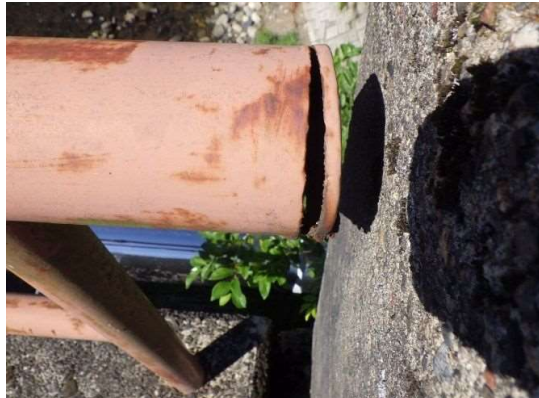
写真番号	100
部材名	高欄
部材番号	0101
損傷種類	腐食
コメント※必記	写真番号99の近景 局所的な腐食(孔食)

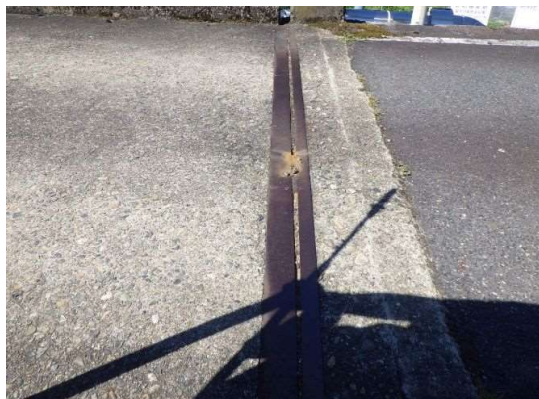
写真番号	102
部材名	伸縮装置
部材番号	0102
損傷種類	シール材劣化、漏水
コメント※必記	A2側、シール材劣化と漏水あり

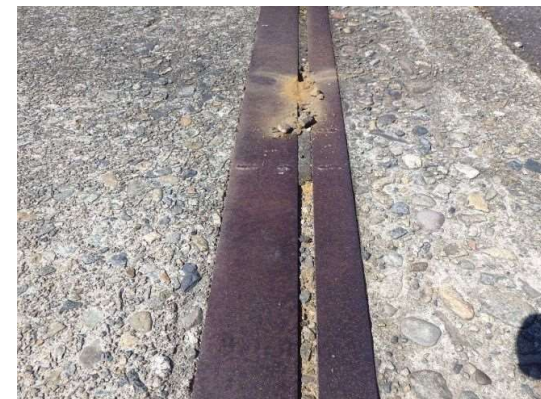
写真番号	103
部材名	伸縮装置
部材番号	0102
損傷種類	シール材劣化、土砂詰り
コメント※必記	写真番号102の近景 シール材の劣化、遊間部に土砂詰りあり

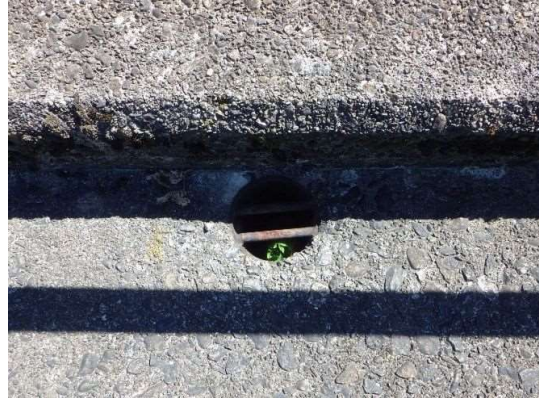
写真番号	106
部材名	排水柵
部材番号	0203
損傷種類	
コメント※必記	大きな変状は見られない
